Diagnóstico da Calçada	Qualidade do Serviço	
Endereço: Av. Cristovão Colombo, 449	<b>61</b>	<b>C</b>
Data do Registro: 02/11/2019 12:37:54		
Num. Lote CTM: 10065200310

Diagnóstico da Calçada	Qualidade do Serviço		Complemento do Diagnóstico
Endereço: Av. Cristovão Colombo, 449 Data do Registro: 02/11/2019 12:37:54 Num. Lote CTM: 10065200310	61	C

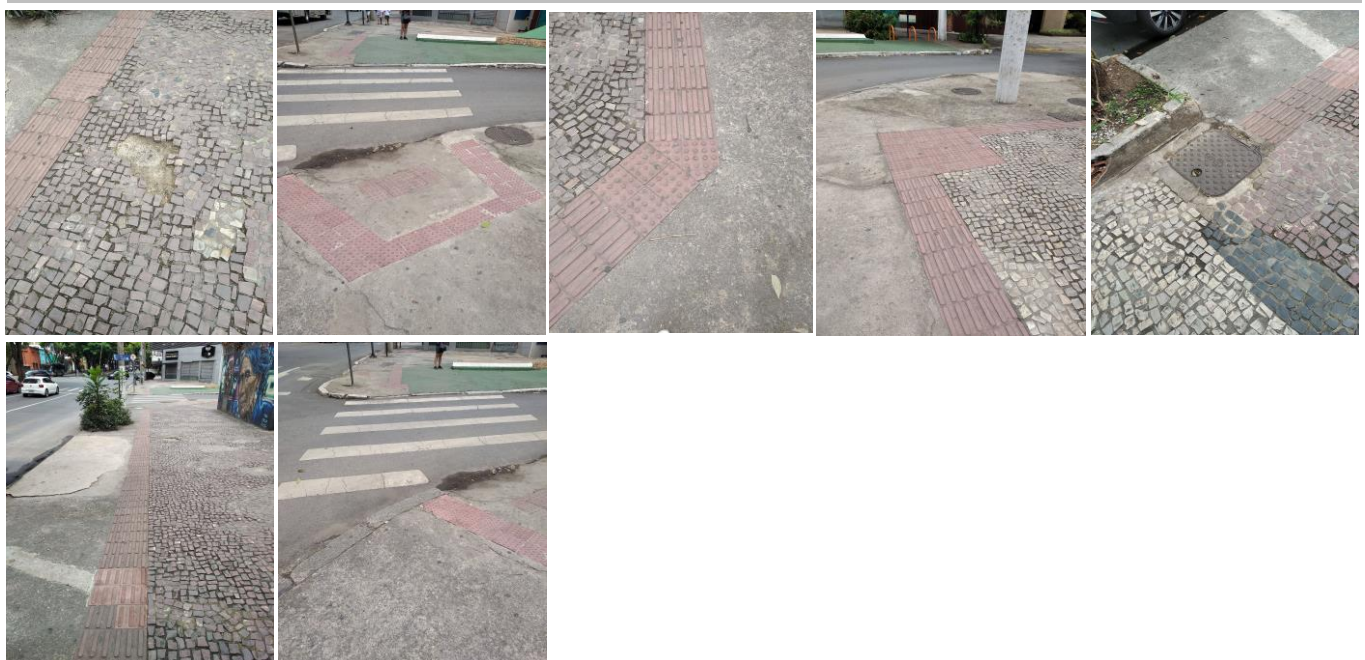
Fotos Complementares - Detalhes do Passeio

ID	Itens Avaliados	Respostas	Nota
P_1	O Mobiliário urbano está dentro da faixa de serviço de 70 cm ?	Sim	-
P_2	Qual a largura livre do Passeio ?	Acima de 1.50 m	10
P_3	Tipo de revestimento da calçada ?	Pedra Portuguesa	8
P_4	Existência de Buracos ?	Poucos	5
P_5	Condições Gerais do Piso e meio-fio da calçada ?	Regular	5
P_6	Presença de desníveis ?	Nenhum	10
P_7	Tem rebaixamento de calçada para Pedestre ?	Sim	10
P_8	Possui piso tátil ao longo da Calçada ?	Sim	-
P_9	A calçada Possui Rebaixamento de Veículos correto ?	N.A	0
P_10	Existência de altura livre menor que 2,10 m ?	Não	-
P_11	O Passeio está no padrão da SMPU ?	Não	0
P_12	A testada possui prática de estacionamento sobre o passeio ?	Não	10
P_13	Existe algum dispositivo de Drenagem sobre a calçada ?	Não	0
P_14	Existe PED em frente a testada ?	Não	-
P_15	Existe FTP em frente a testada ?	Sim	-
P_16	Classificação geral da calçada pelo pesquisador.	Regular	5
