Lote 4 - Rota: Contorno

FRATAR
ENGENHARIA CONSULTIVA

Diagnóstico da Calçada	Qualidade do Serviço	
Endereço: Av.Contorno, 4396	85	B
Data do Registro: 04/11/2019 16:36:14		
Num. Lote CTM: 10203700255

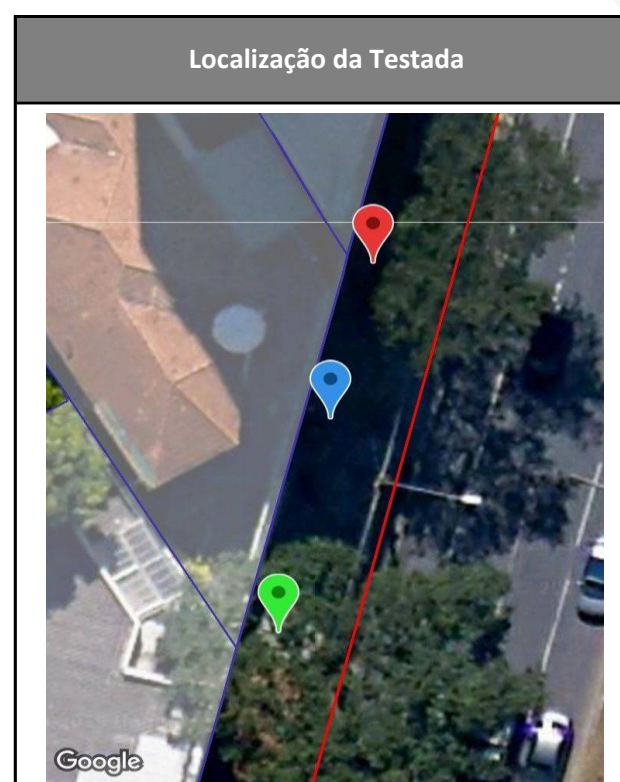
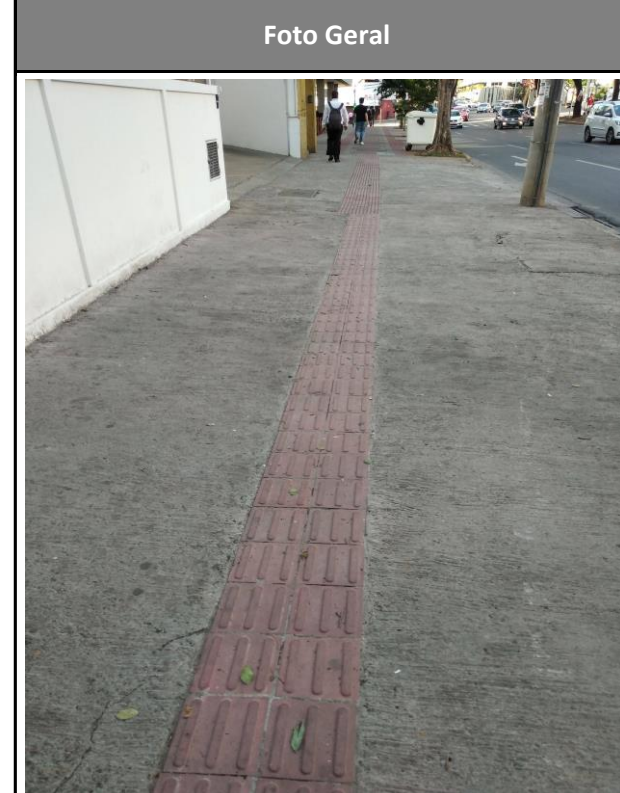
ID	Itens Avaliados	Respostas	Nota
P_1	O Mobiliário urbano está dentro da faixa de serviço de 70 cm ?	Sim	-
P_2	Qual a largura livre do Passeio ?	Acima de 1.50 m	10
P_3	Tipo de revestimento da calçada ?	Concreto	10
P_4	Existencia de Buracos ?	Poucos	5
P_5	Condições Gerais do Piso e meio-fio da calçada ?	Ótimo(a)	10
P_6	Presença de desniveis ?	Nenhum	10
P_7	Tem rebaixamento de calçada para Pedestre ?	Não	10
P_8	Possui piso tátil ao longo da Calçada ?	Sim	-
P_9	A calçada Possui Rebaixamento de Veiculos correto ?	Sim	10
P_10	Existencia de altura livre menor que 2,10 m ?	Não	-
P_11	O Passeio está no padrao da SMPU ?	Não	0
P_12	A testada possui prática de estacionamento sobre o passeio ?	Não	10
P_13	Existe algum dispositivo de Drenagem sobre a calçada ?	Não	0
P_14	Existe PED em frente a testada ?	Não	-
P_15	Existe FTP em frente a testada ?	Não	-
P_16	Classificação geral da calçada pelo pesquisador.	Ótimo(a)	10
