Lote 4 - Rota: Contorno

FRATAR
ENGENHARIA CONSULTIVA

Diagnóstico da Calçada	Qualidade do Serviço	
Endereço: Av.Contorno, 9287	85	B
Data do Registro: 28/10/2019 17:13:36		
Num. Lote CTM: 20115300285

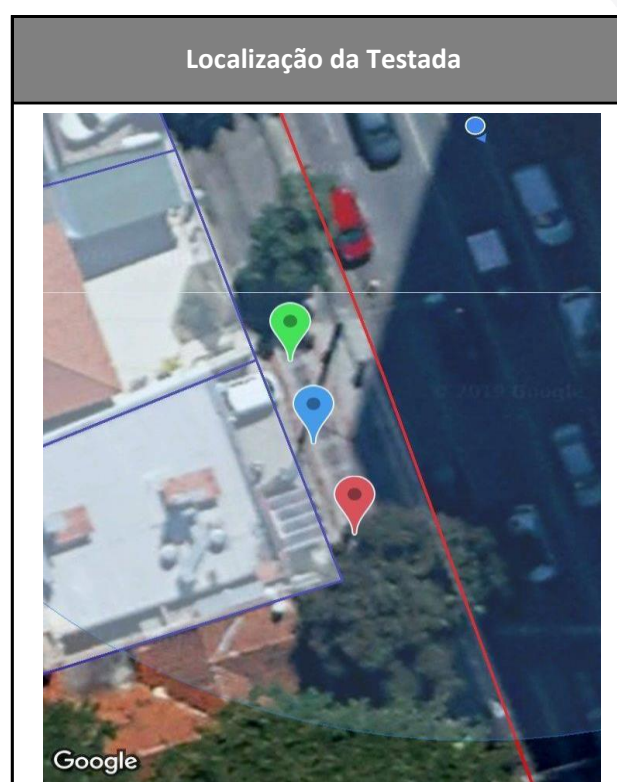
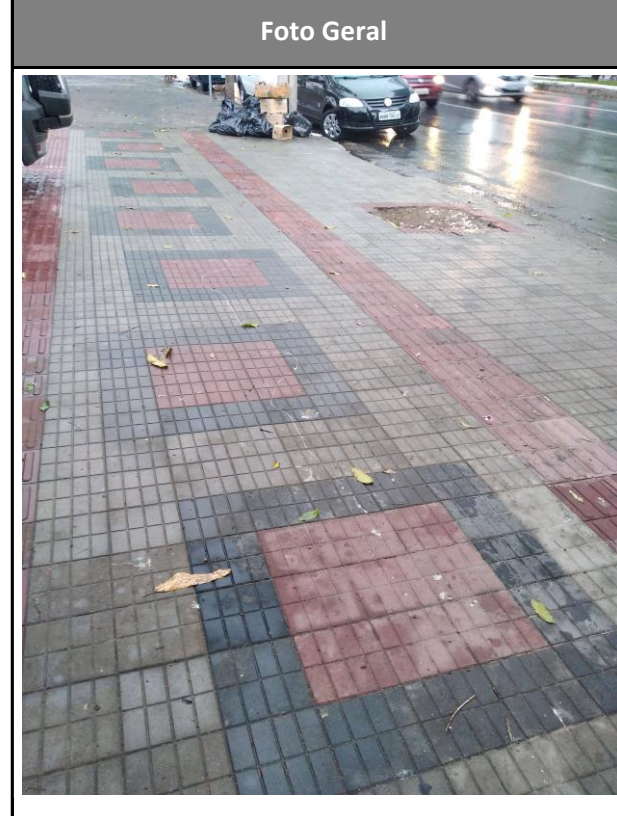
ID	Itens Avaliados	Respostas	Nota
P_1	O Mobiliário urbano está dentro da faixa de serviço de 70 cm ?	Sim	-
P_2	Qual a largura livre do Passeio ?	Acima de 1.50 m	10
P_3	Tipo de revestimento da calçada ?	Ladrilho Hidráulico	10
P_4	Existencia de Buracos ?	Nenhum	10
P_5	Condições Gerais do Piso e meio-fio da calçada ?	Ótimo(a)	10
P_6	Presença de desniveis ?	Nenhum	10
P_7	Tem rebaixamento de calçada para Pedestre ?	Não	10
P_8	Possui piso tátil ao longo da Calçada ?	Sim	-
P_9	A calçada Possui Rebaixamento de Veiculos correto ?	Sim	10
P_10	Existencia de altura livre menor que 2,10 m ?	Não	-
P_11	O Passeio está no padrao da SMPU ?	Sim	5
P_12	A testada possui prática de estacionamento sobre o passeio ?	Sim	0
P_13	Existe algum dispositivo de Drenagem sobre a calçada ?	Não	0
P_14	Existe PED em frente a testada ?	Não	-
P_15	Existe FTP em frente a testada ?	Não	-
P_16	Classificação geral da calçada pelo pesquisador.	Ótimo(a)	10
