# Lote 4 - Rota: Raja Gabágia

Diagnóstico da Calçada	Qualidade do Serviço	
Endereço: Av. Olegário Maciel, 1449	<b>56</b>	<b>C</b>
Data do Registro: 05/11/2019 11:30:25		
Num. Lote CTM: 10225400190

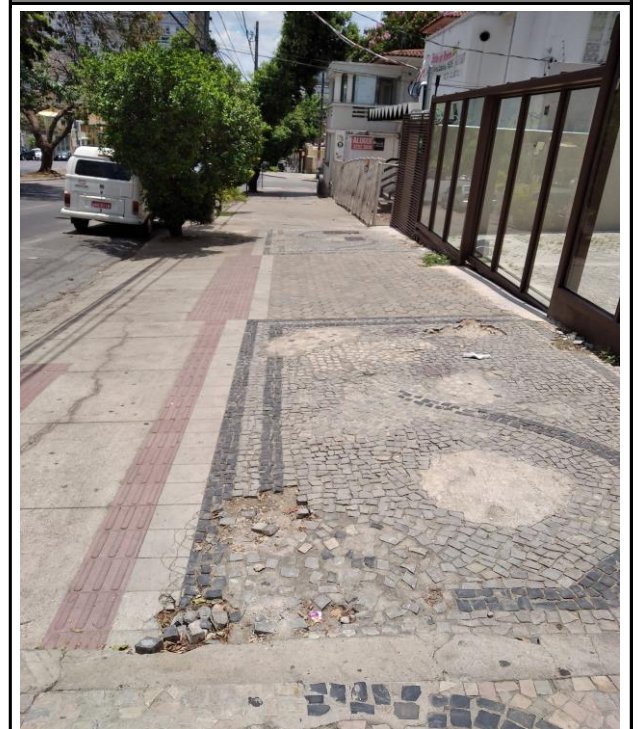
## Foto Geral

ID	Itens Avaliados	Respostas	Nota
P_1	O Mobiliário urbano está dentro da faixa de serviço de 70 cm ?	Sim	-
P_2	Qual a largura livre do Passeio ?	Acima de 1.50 m	10
P_3	Tipo de revestimento da calçada ?	Pedra Portuguesa	8
P_4	Existencia de Buracos ?	Poucos	5
P_5	Condições Gerais do Piso e meio-fio da calçada ?	Regular	5
P_6	Presença de desniveis ?	Médio	3
P_7	Tem rebaixamento de calçada para Pedestre ?	Não	10
P_8	Possui piso tátil ao longo da Calçada ?	Sim	-
P_9	A calçada Possui Rebaixamento de Veiculos correto ?	Não	0
P_10	Existencia de altura livre menor que 2,10 m ?	Não	-
P_11	O Passeio está no padrao da SMPU ?	Não	0
P_12	A testada possui prática de estacionamento sobre o passeio ?	Não	10
P_13	Existe algum dispositivo de Drenagem sobre a calçada ?	Não	0
P_14	Existe PED em frente a testada ?	Não	-
P_15	Existe FTP em frente a testada ?	Não	-
P_16	Classificação geral da calçada pelo pesquisador.	Regular	5
