Diagnóstico da Calçada	Qualidade do Serviço	
Endereço: Rua Professor Morais, 73	65	C
Data do Registro: 14/11/2019 07:57:23		
Num. Lote CTM: 10142500095

Diagnóstico da Calçada	Qualidade do Serviço		Complemento do Diagnóstico
Endereço: Rua Professor Moraes, 73 Data do Registro: 14/11/2019 07:57:23 Num. Lote CTM: 10142500095	65	C

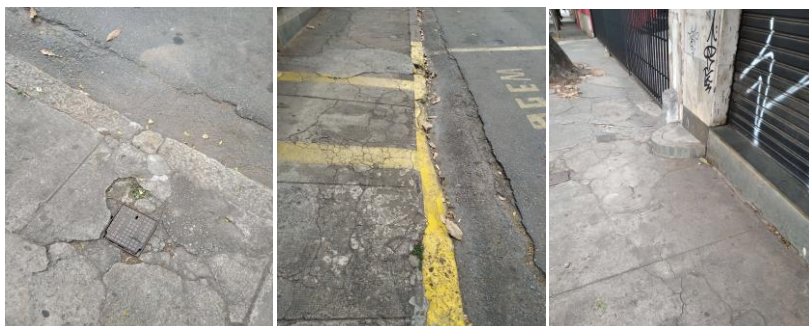
Fotos Complementares - Detalhes do Passeio

ID	Itens Avaliados	Respostas	Nota
P_1	O Mobiliário urbano está dentro da faixa de serviço de 70 cm ?	Sim	-
P_2	Qual a largura livre do Passeio ?	Acima de 1.50 m	6
P_3	Tipo de revestimento da calçada ?	Concreto	10
P_4	Existência de Buracos ?	Poucos	5
P_5	Condições Gerais do Piso e meio-fio da calçada ?	Regular	5
P_6	Presença de desníveis ?	Nenhum	10
P_7	Tem rebaixamento de calçada para Pedestre ?	Não	10
P_8	Possui piso tátil ao longo da Calçada ?	Não	-
P_9	A calçada Possui Rebaixamento de Veículos correto ?	Não	0
P_10	Existência de altura livre menor que 2,10 m ?	Não	-
P_11	O Passeio está no padrão da SMPU ?	Não	0
P_12	A testada possui prática de estacionamento sobre o passeio ?	Não	10
P_13	Existe algum dispositivo de Drenagem sobre a calçada ?	Não	0
P_14	Existe PED em frente a testada ?	Não	-
P_15	Existe FTP em frente a testada ?	Não	-
P_16	Classificação geral da calçada pelo pesquisador.	Regular	0
