Diagnóstico da Calçada	Qualidade do Serviço	
Endereço: Av. Getúlio Vargas, 641	65	C
Data do Registro: 12/11/2019 14:24:20		
Num. Lote CTM: 10131100180

Diagnóstico da Calçada	Qualidade do Serviço		Complemento do Diagnóstico
Endereço: Av. Getúlio Vargas, 641 Data do Registro: 12/11/2019 14:24:20 Num. Lote CTM: 10131100180	65	C

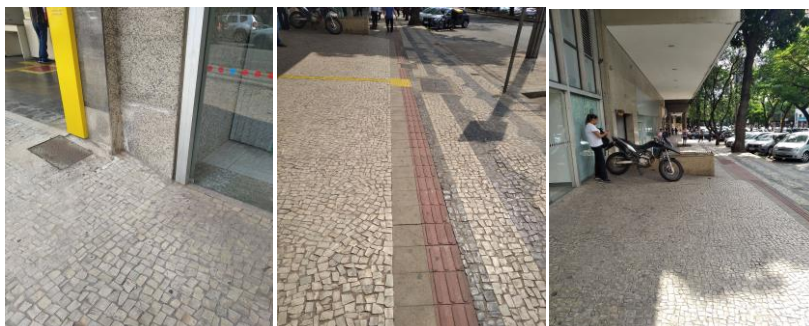
Fotos Complementares - Detalhes do Passeio

ID	Itens Avaliados	Respostas	Nota
P_1	O Mobiliário urbano está dentro da faixa de serviço de 70 cm ?	Sim	-
P_2	Qual a largura livre do Passeio ?	Acima de 1.50 m	10
P_3	Tipo de revestimento da calçada ?	Pedra Portuguesa	8
P_4	Existência de Buracos ?	Nenhum	5
P_5	Condições Gerais do Piso e meio-fio da calçada ?	Ótimo(a)	10
P_6	Presença de desníveis ?	Leve	3
P_7	Tem rebaixamento de calçada para Pedestre ?	Não	10
P_8	Possui piso tátil ao longo da Calçada ?	Sim	-
P_9	A calçada Possui Rebaixamento de Veículos correto ?	N.A	0
P_10	Existência de altura livre menor que 2,10 m ?	Não	-
P_11	O Passeio está no padrão da SMPU ?	Não	0
P_12	A testada possui prática de estacionamento sobre o passeio ?	Sim	10
P_13	Existe algum dispositivo de Drenagem sobre a calçada ?	Não	0
P_14	Existe PED em frente a testada ?	Não	-
P_15	Existe FTP em frente a testada ?	Não	-
P_16	Classificação geral da calçada pelo pesquisador.	Ótimo(a)	10
