Diagnóstico da Calçada	Qualidade do Serviço	
Endereço: Av. Portugal, 719	<b>51</b>	<b>C</b>
Data do Registro: 19/11/2019 13:55:29		
Num. Lote CTM: 200063600155

Diagnóstico da Calçada	Qualidade do Serviço		Complemento do Diagnóstico
Endereço: Av. Portugal, 719 Data do Registro: 19/11/2019 13:55:29 Num. Lote CTM: 200063600155	51	C

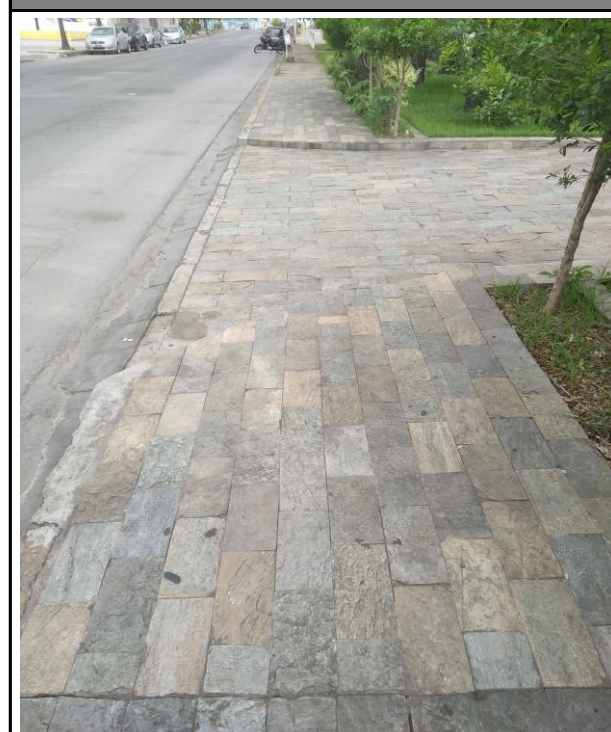
### Foto Geral

ID	Itens Avaliados	Respostas	Nota
P_1	O Mobiliário urbano está dentro da faixa de serviço de 70 cm ?	Sim	-
P_2	Qual a largura livre do Passeio ?	Entre 1.20 m e 1.50 m	6
P_3	Tipo de revestimento da calçada ?	Outro	0
P_4	Existencia de Buracos ?	Nenhum	10
P_5	Condições Gerais do Piso e meio-fio da calçada ?	Ótimo(a)	10
P_6	Presença de desniveis ?	Severo	0
P_7	Tem rebaixamento de calçada para Pedestre ?	Não	10
P_8	Possui piso tátil ao longo da Calçada ?	Não	-
P_9	A calçada Possui Rebaixamento de Veiculos correto ?	Não	0
P_10	Existencia de altura livre menor que 2,10 m ?	Não	-
P_11	O Passeio está no padrao da SMPU ?	Não	0
P_12	A testada possui prática de estacionamento sobre o passeio ?	Não	10
P_13	Existe algum dispositivo de Drenagem sobre a calçada ?	Não	0
P_14	Existe PED em frente a testada ?	Não	-
P_15	Existe FTP em frente a testada ?	Não	-
P_16	Classificação geral da calçada pelo pesquisador.	Regular	5
