Diagnóstico da Calçada	Qualidade do Serviço	
Endereço: Av.Contorno, s/nº	90	B
Data do Registro: 29/10/2019 12:57:02		
Num. Lote CTM: 10424700275

Lote 4 - Rota: Contorno

FRATAR
ENGENHARIA CONSULTIVA

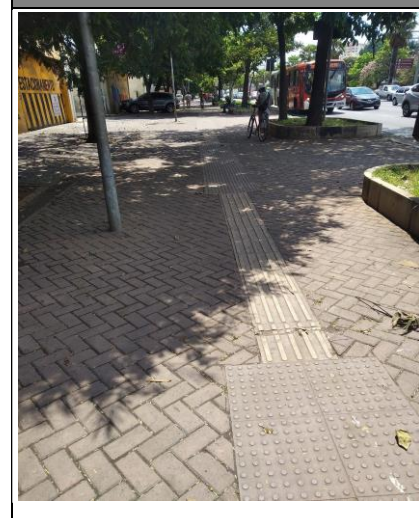
Foto Geral

ID	Itens Avaliados	Respostas	Nota
P_1	O Mobiliário urbano está dentro da faixa de serviço de 70 cm ?	Sim	-
P_2	Qual a largura livre do Passeio ?	Acima de 1.50 m	10
P_3	Tipo de revestimento da calçada ?	Bloco Intertravado de Concreto	10
P_4	Existência de Buracos ?	Nenhum	10
P_5	Condições Gerais do Piso e meio-fio da calçada ?	Ótimo(a)	10
P_6	Presença de desníveis ?	Nenhum	10
P_7	Tem rebaixamento de calçada para Pedestre ?	Não	10
P_8	Possui piso tátil ao longo da Calçada ?	Sim	-
P_9	A calçada Possui Rebaixamento de Veículos correto ?	Sim	10
P_10	Existência de altura livre menor que 2,10 m ?	Não	-
P_11	O Passeio está no padrão da SMPU ?	Não	0
P_12	A testada possui prática de estacionamento sobre o passeio ?	Não	10
P_13	Existe algum dispositivo de Drenagem sobre a calçada ?	Sim	0
P_14	Existe PED em frente a testada ?	Não	-
P_15	Existe FTP em frente a testada ?	Não	-
P_16	Classificação geral da calçada pelo pesquisador.	Ótimo(a)	10
