Lote 4 - Rota: Contorno

FRATAR
ENGENHARIA CONSULTIVA

Diagnóstico da Calçada	Qualidade do Serviço	
Endereço: Av.Contorno, 2939 Data do Registro: 08/11/2019 15:50:57 Num. Lote CTM: 60026500310	78	B

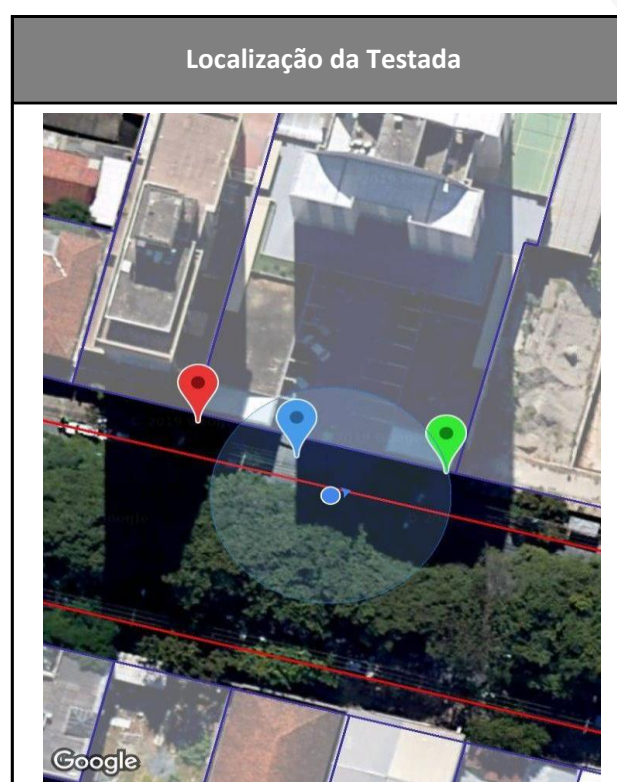
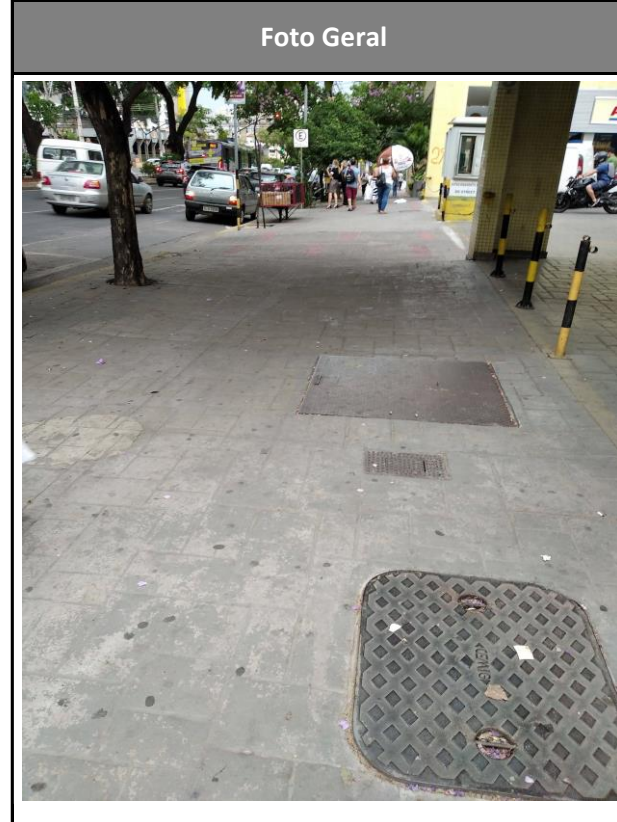
ID	Itens Avaliados	Respostas	Nota
P_1	O Mobiliário urbano está dentro da faixa de serviço de 70 cm ?	Sim	-
P_2	Qual a largura livre do Passeio ?	Acima de 1.50 m	10
P_3	Tipo de revestimento da calçada ?	Concreto	10
P_4	Existencia de Buracos ?	Poucos	5
P_5	Condições Gerais do Piso e meio-fio da calçada ?	Ótimo(a)	10
P_6	Presença de desniveis ?	Médio	3
P_7	Tem rebaixamento de calçada para Pedestre ?	Não	10
P_8	Possui piso tátil ao longo da Calçada ?	Não	-
P_9	A calçada Possui Rebaixamento de Veiculos correto ?	Sim	10
P_10	Existencia de altura livre menor que 2,10 m ?	Não	-
P_11	O Passeio está no padrao da SMPU ?	Não	0
P_12	A testada possui prática de estacionamento sobre o passeio ?	Não	10
P_13	Existe algum dispositivo de Drenagem sobre a calçada ?	Não	0
P_14	Existe PED em frente a testada ?	Não	-
P_15	Existe FTP em frente a testada ?	Não	-
P_16	Classificação geral da calçada pelo pesquisador.	Ótimo(a)	10
