Diagnóstico da Calçada	Qualidade do Serviço	
Endereço: Av. Abílio Machado, 1977	65	C
Data do Registro: 11/11/2019 16:21:11		
Num. Lote CTM: 130115700420

Lote 1 - Rota: Noroeste

FRATAR
ENGENHARIA CONSULTIVA

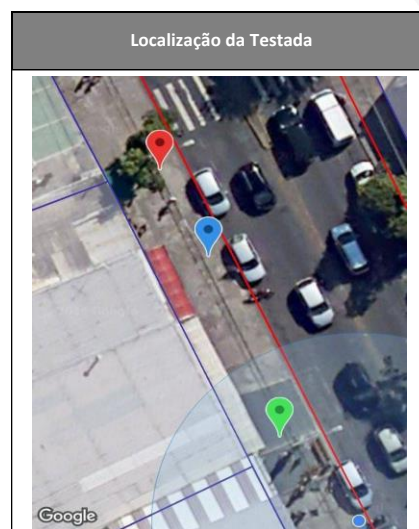
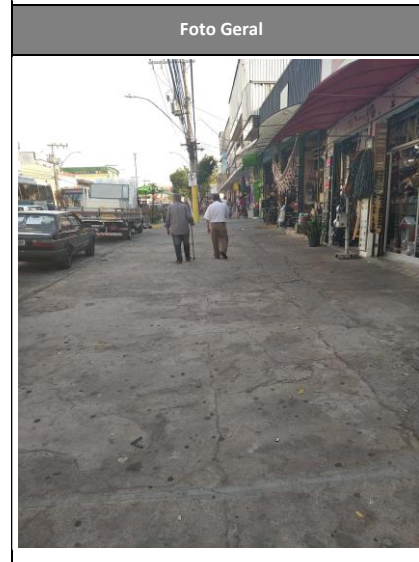
ID	Itens Avaliados	Respostas	Nota
P_1	O Mobiliário urbano está dentro da faixa de serviço de 70 cm ?	Sim	-
P_2	Qual a largura livre do Passeio ?	Acima de 1.50 m	10
P_3	Tipo de revestimento da calçada ?	Concreto	10
P_4	Existência de Buracos ?	Poucos	5
P_5	Condições Gerais do Piso e meio-fio da calçada ?	Regular	5
P_6	Presença de desníveis ?	Nenhum	10
P_7	Tem rebaixamento de calçada para Pedestre ?	Não	10
P_8	Possui piso tátil ao longo da Calçada ?	Não	-
P_9	A calçada Possui Rebaixamento de Veículos correto ?	N.A	0
P_10	Existência de altura livre menor que 2,10 m ?	Não	-
P_11	O Passeio está no padrão da SMPU ?	Não	0
P_12	A testada possui prática de estacionamento sobre o passeio ?	Não	10
P_13	Existe algum dispositivo de Drenagem sobre a calçada ?	Não	0
P_14	Existe PED em frente a testada ?	Não	-
P_15	Existe FTP em frente a testada ?	Não	-
P_16	Classificação geral da calçada pelo pesquisador.	Regular	5
