Diagnóstico da Calçada	Qualidade do Serviço	
Endereço: Rua São Paulo, 1534	65	C
Data do Registro: 08/11/2019 10:07:40		
Num. Lote CTM: 10247100305

Diagnóstico da Calçada	Qualidade do Serviço		Complemento do Diagnóstico
Endereço: Rua São Paulo, 1534 Data do Registro: 08/11/2019 10:07:40 Num. Lote CTM: 10247100305	65	C

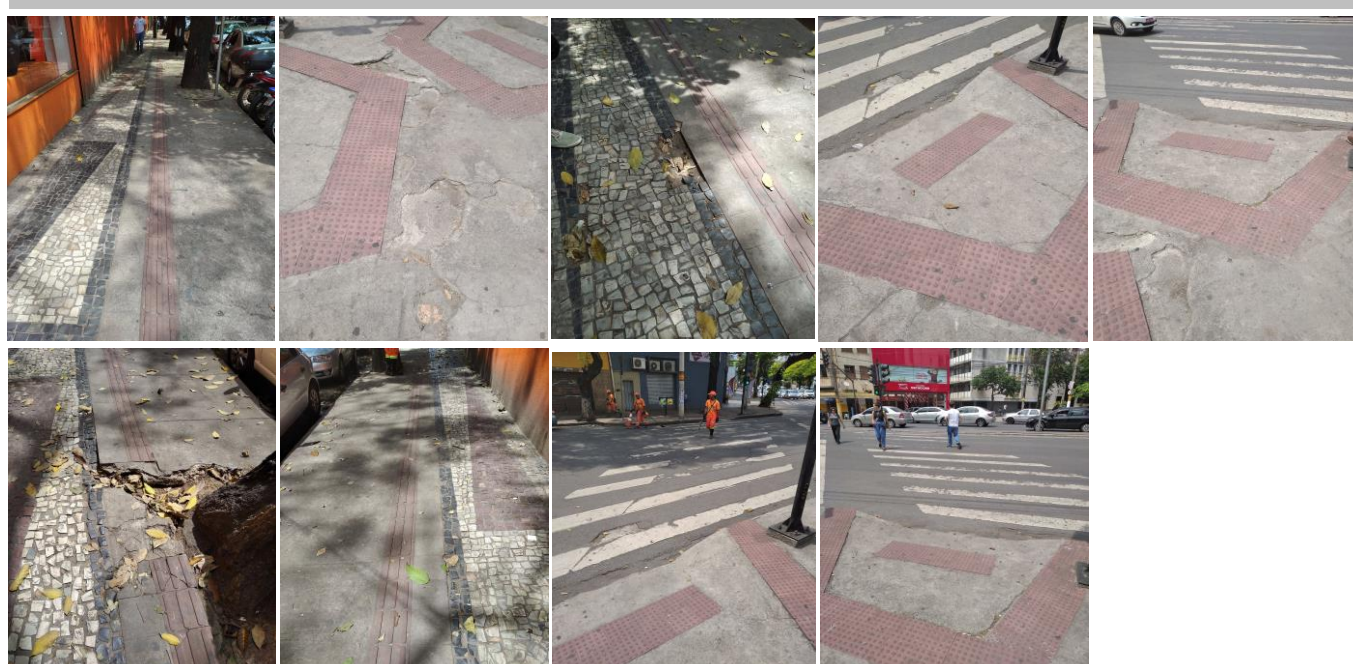
Fotos Complementares - Detalhes do Passeio

ID	Itens Avaliados	Respostas	Nota
P_1	O Mobiliário urbano está dentro da faixa de serviço de 70 cm ?	Sim	-
P_2	Qual a largura livre do Passeio ?	Acima de 1.50 m	10
P_3	Tipo de revestimento da calçada ?	Pedra Portuguesa	8
P_4	Existência de Buracos ?	Poucos	5
P_5	Condições Gerais do Piso e meio-fio da calçada ?	Regular	5
P_6	Presença de desníveis ?	Nenhum	10
P_7	Tem rebaixamento de calçada para Pedestre ?	Sim	7
P_8	Possui piso tátil ao longo da Calçada ?	Sim	-
P_9	A calçada Possui Rebaixamento de Veículos correto ?	Sim	10
P_10	Existência de altura livre menor que 2,10 m ?	Não	-
P_11	O Passeio está no padrão da SMPU ?	Não	0
P_12	A testada possui prática de estacionamento sobre o passeio ?	Não	10
P_13	Existe algum dispositivo de Drenagem sobre a calçada ?	Não	0
P_14	Existe PED em frente a testada ?	Não	-
P_15	Existe FTP em frente a testada ?	Sim	-
P_16	Classificação geral da calçada pelo pesquisador.	Ruim	0

P_8_8	O piso tátil está em boas condições aparentes?	Não	0
P_8_9	O piso tátil apresenta desenho com bom senso?	Sim	0
P_13_1	Dispositivo de Drenagem está devidamente instalado e bem conservado?	0	0
P_13_2	Dispositivo de Drenagem oferece risco para caminamento seguro de pedestre?	0	0
