Diagnóstico da Calçada	Qualidade do Serviço	
Endereço: Av. Abílio Machado, 1904	77	B
Data do Registro: 08/11/2019 14:26:31		
Num. Lote CTM: 130052000080

Lote 1 - Rota: Noroeste

FRATAR
ENGENHARIA CONSULTIVA

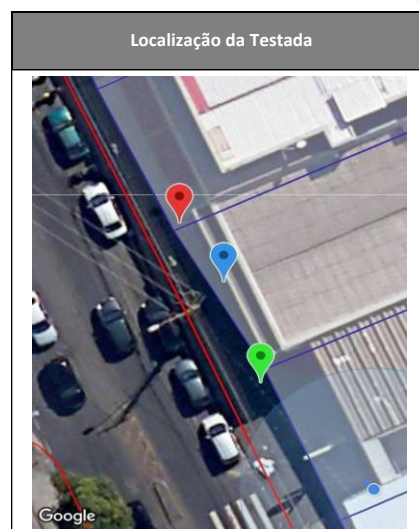
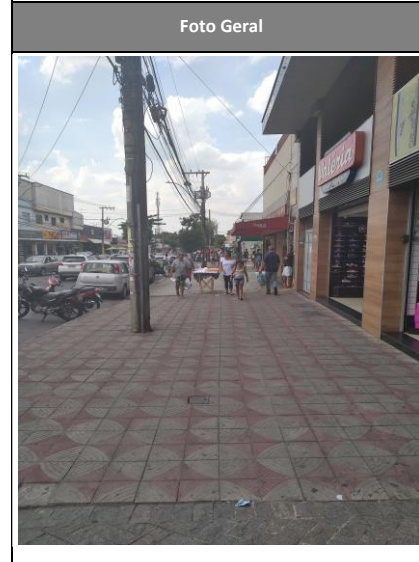
ID	Itens Avaliados	Respostas	Nota
P_1	O Mobiliário urbano está dentro da faixa de serviço de 70 cm ?	Não	-
P_2	Qual a largura livre do Passeio ?	Acima de 1.50 m	10
P_3	Tipo de revestimento da calçada ?	Ladrilho Hidráulico	10
P_4	Existência de Buracos ?	Nenhum	10
P_5	Condições Gerais do Piso e meio-fio da calçada ?	Ótimo(a)	10
P_6	Presença de desníveis ?	Leve	7
P_7	Tem rebaixamento de calçada para Pedestre ?	Não	10
P_8	Possui piso tátil ao longo da Calçada ?	Não	-
P_9	A calçada Possui Rebaixamento de Veículos correto ?	Não	0
P_10	Existência de altura livre menor que 2,10 m ?	Não	-
P_11	O Passeio está no padrão da SMPU ?	Não	0
P_12	A testada possui prática de estacionamento sobre o passeio ?	Não	10
P_13	Existe algum dispositivo de Drenagem sobre a calçada ?	Não	0
P_14	Existe PED em frente a testada ?	Não	-
P_15	Existe FTP em frente a testada ?	Não	-
P_16	Classificação geral da calçada pelo pesquisador.	Ótimo(a)	10
