Diagnóstico da Calçada	Qualidade do Serviço	
Endereço: Av. Abílio Machado, 355	62	C
Data do Registro: 11/11/2019 13:36:49		
Num. Lote CTM: 130067400250

Lote 1 - Rota: Noroeste

FRATAR
ENGENHARIA CONSULTIVA

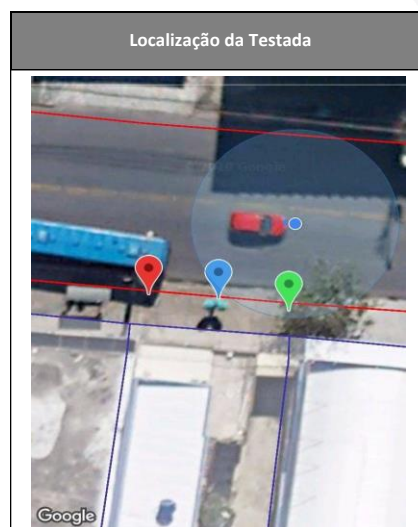
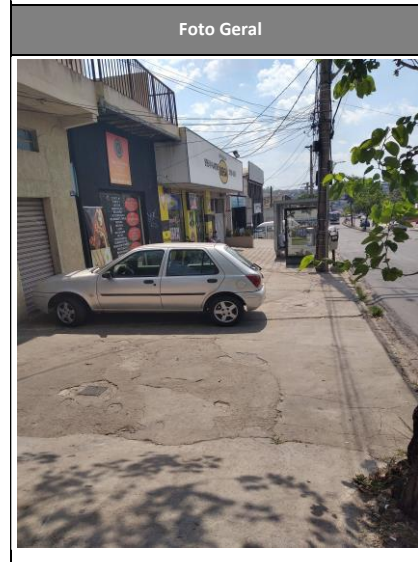
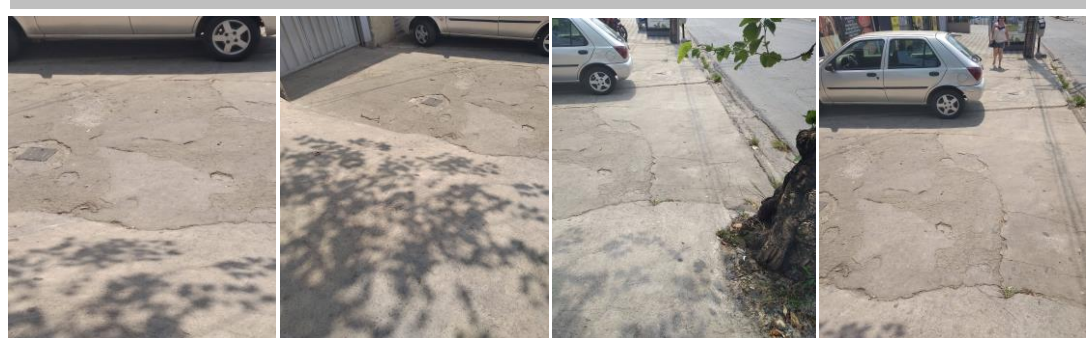
ID	Itens Avaliados	Respostas	Nota
P_1	O Mobiliário urbano está dentro da faixa de serviço de 70 cm ?	Sim	-
P_2	Qual a largura livre do Passeio ?	Acima de 1.50 m	10
P_3	Tipo de revestimento da calçada ?	Concreto	10
P_4	Existência de Buracos ?	Poucos	5
P_5	Condições Gerais do Piso e meio-fio da calçada ?	Regular	5
P_6	Presença de desníveis ?	Leve	7
P_7	Tem rebaixamento de calçada para Pedestre ?	Não	10
P_8	Possui piso tátil ao longo da Calçada ?	Não	-
P_9	A calçada Possui Rebaixamento de Veículos correto ?	Não	0
P_10	Existência de altura livre menor que 2,10 m ?	Não	-
P_11	O Passeio está no padrão da SMPU ?	Não	0
P_12	A testada possui prática de estacionamento sobre o passeio ?	Não	10
P_13	Existe algum dispositivo de Drenagem sobre a calçada ?	Não	0
P_14	Existe PED em frente a testada ?	Não	-
P_15	Existe FTP em frente a testada ?	Não	-
P_16	Classificação geral da calçada pelo pesquisador.	Regular	5
