Diagnóstico da Calçada		Qualidade do Serviço	
Endereço: Av. Portugal, 2200		76	B
Data do Registro: 16/11/2019 12:41:21			
Num. Lote CTM: 200076501055

Diagnóstico da Calçada	Qualidade do Serviço		Complemento do Diagnóstico
Endereço: Av. Portugal, 2200 Data do Registro: 16/11/2019 12:41:21 Num. Lote CTM: 200076501055	76	B

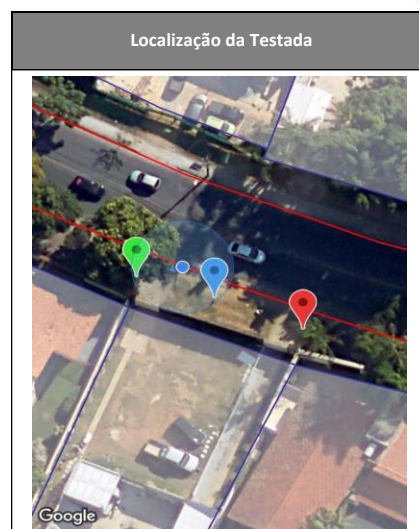
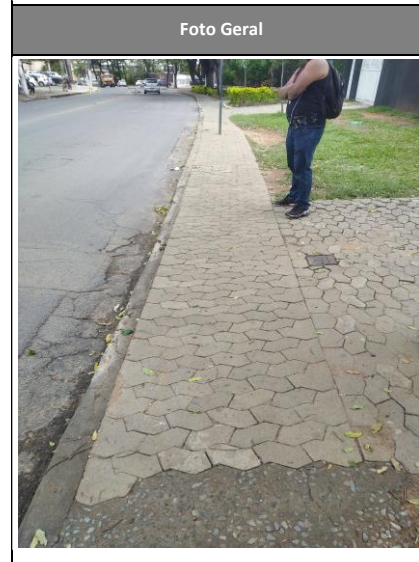
ID	Itens Avaliados	Respostas	Nota
P_1	O Mobiliário urbano está dentro da faixa de serviço de 70 cm ?	Sim	-
P_2	Qual a largura livre do Passeio ?	Entre 1.20 m e 1.50 m	6
P_3	Tipo de revestimento da calçada ?	Bloco Intertravado de Concreto	10
P_4	Existência de Buracos ?	Nenhum	10
P_5	Condições Gerais do Piso e meio-fio da calçada ?	Ótimo(a)	10
P_6	Presença de desníveis ?	Nenhum	10
P_7	Tem rebaixamento de calçada para Pedestre ?	Não	10
P_8	Possui piso tátil ao longo da Calçada ?	Não	-
P_9	A calçada Possui Rebaixamento de Veículos correto ?	Não	0
P_10	Existência de altura livre menor que 2,10 m ?	Não	-
P_11	O Passeio está no padrão da SMPU ?	Não	0
P_12	A testada possui prática de estacionamento sobre o passeio ?	Não	10
P_13	Existe algum dispositivo de Drenagem sobre a calçada ?	Não	0
P_14	Existe PED em frente a testada ?	Sim	-
P_15	Existe FTP em frente a testada ?	Não	-
P_16	Classificação geral da calçada pelo pesquisador.	Ótimo(a)	10
