Lote 4 - Rota: Contorno

FRATAR
ENGENHARIA CONSULTIVA

Diagnóstico da Calçada	Qualidade do Serviço	
Endereço: Av.Contorno, s/nº	61	C
Data do Registro: 02/11/2019 12:58:12		
Num. Lote CTM: 70002500335

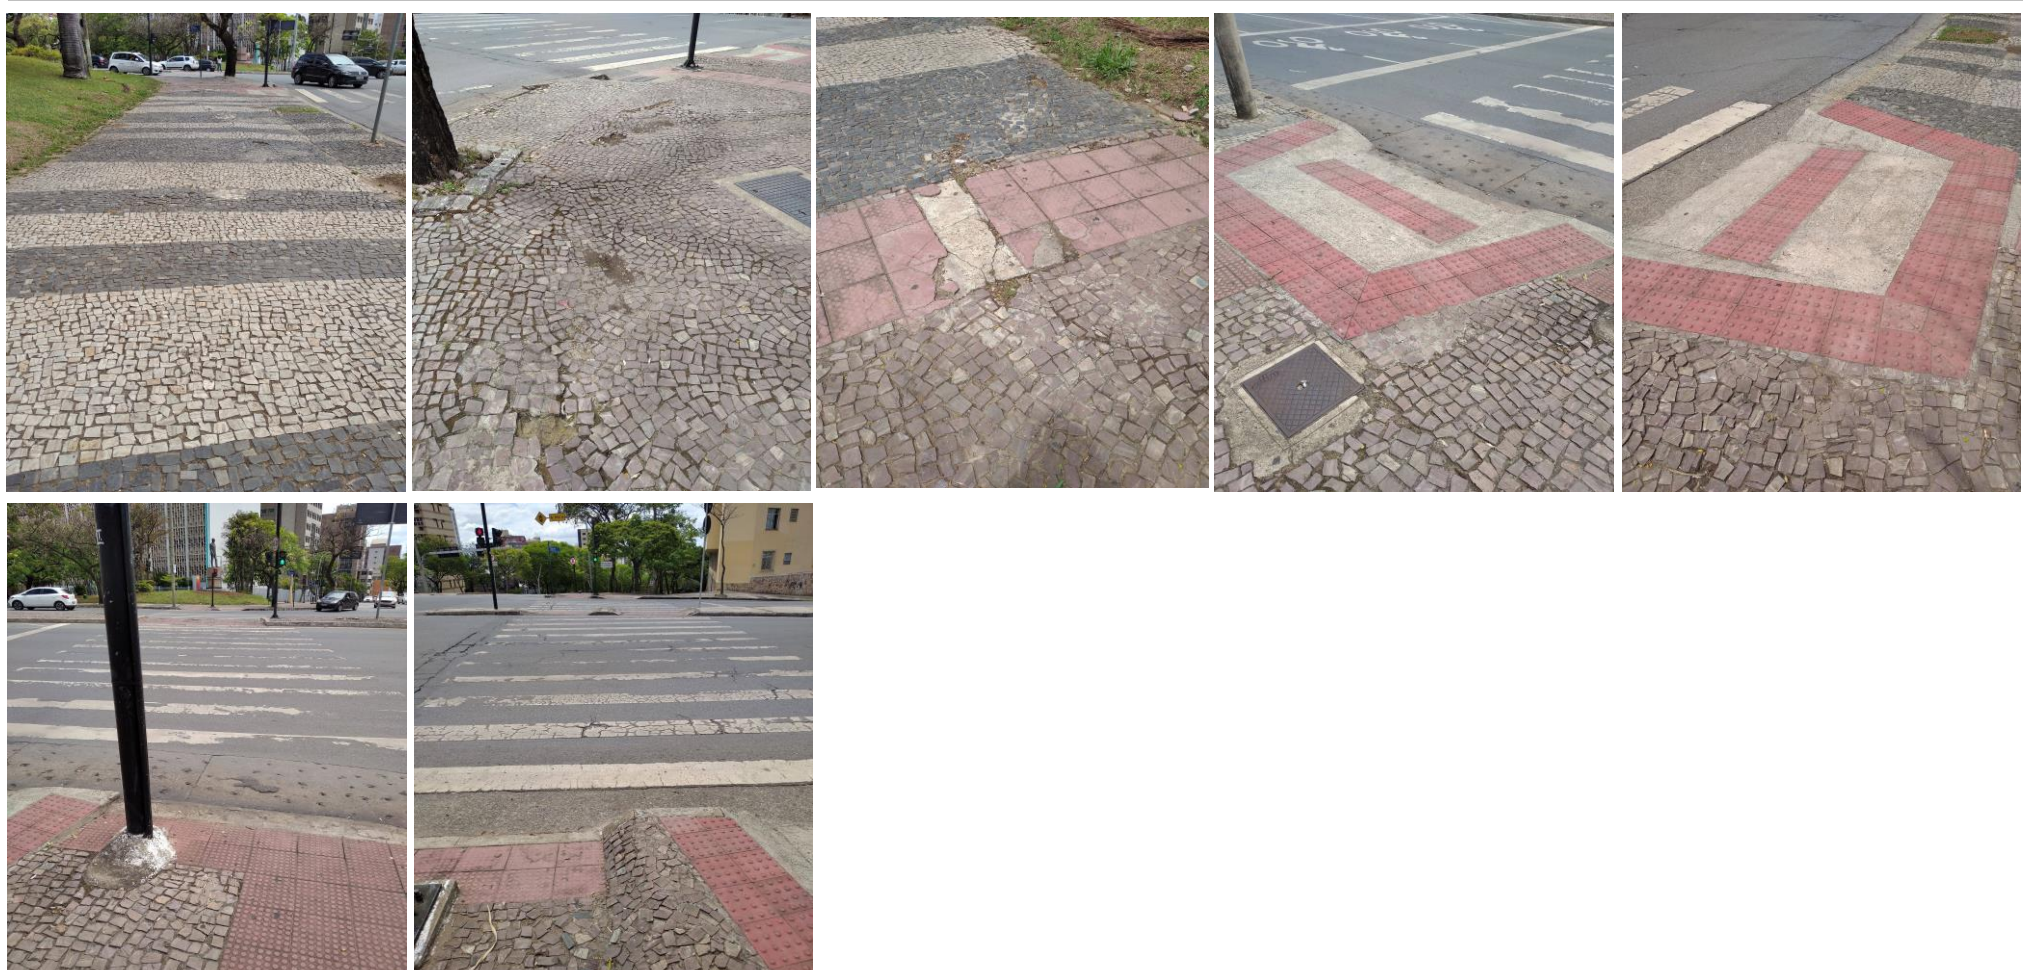
Fotos Complementares - Detalhes do Passeio

ID	Itens Avaliados	Respostas	Nota
P_1	O Mobiliário urbano está dentro da faixa de serviço de 70 cm ?	Sim	-
P_2	Qual a largura livre do Passeio ?	Acima de 1.50 m	10
P_3	Tipo de revestimento da calçada ?	Pedra Portuguesa	8
P_4	Existência de Buracos ?	Poucos	5
P_5	Condições Gerais do Piso e meio-fio da calçada ?	Regular	5
P_6	Presença de desniveis ?	Nenhum	10
P_7	Tem rebaixamento de calçada para Pedestre ?	Sim	8
P_8	Possui piso tátil ao longo da Calçada ?	Não	-
P_9	A calçada Possui Rebaixamento de Veículos correto ?	N.A	0
P_10	Existência de altura livre menor que 2,10 m ?	Não	-
P_11	O Passeio está no padrão da SMPU ?	Não	0
P_12	A testada possui prática de estacionamento sobre o passeio ?	Não	10
P_13	Existe algum dispositivo de Drenagem sobre a calçada ?	Não	0
P_14	Existe PED em frente a testada ?	Não	-
P_15	Existe FTP em frente a testada ?	Sim	-
P_16	Classificação geral da calçada pelo pesquisador.	Regular	5
