Diagnóstico da Calçada	Qualidade do Serviço	
Endereço: Av. Augusto de Lima, 1540	63	C
Data do Registro: 07/11/2019 10:09:47		
Num. Lote CTM: 1036500050

Diagnóstico da Calçada	Qualidade do Serviço		Complemento do Diagnóstico
Endereço: Av. Augusto de Lima, 1540 Data do Registro: 07/11/2019 10:09:47 Num. Lote CTM: 10365000050	63	C

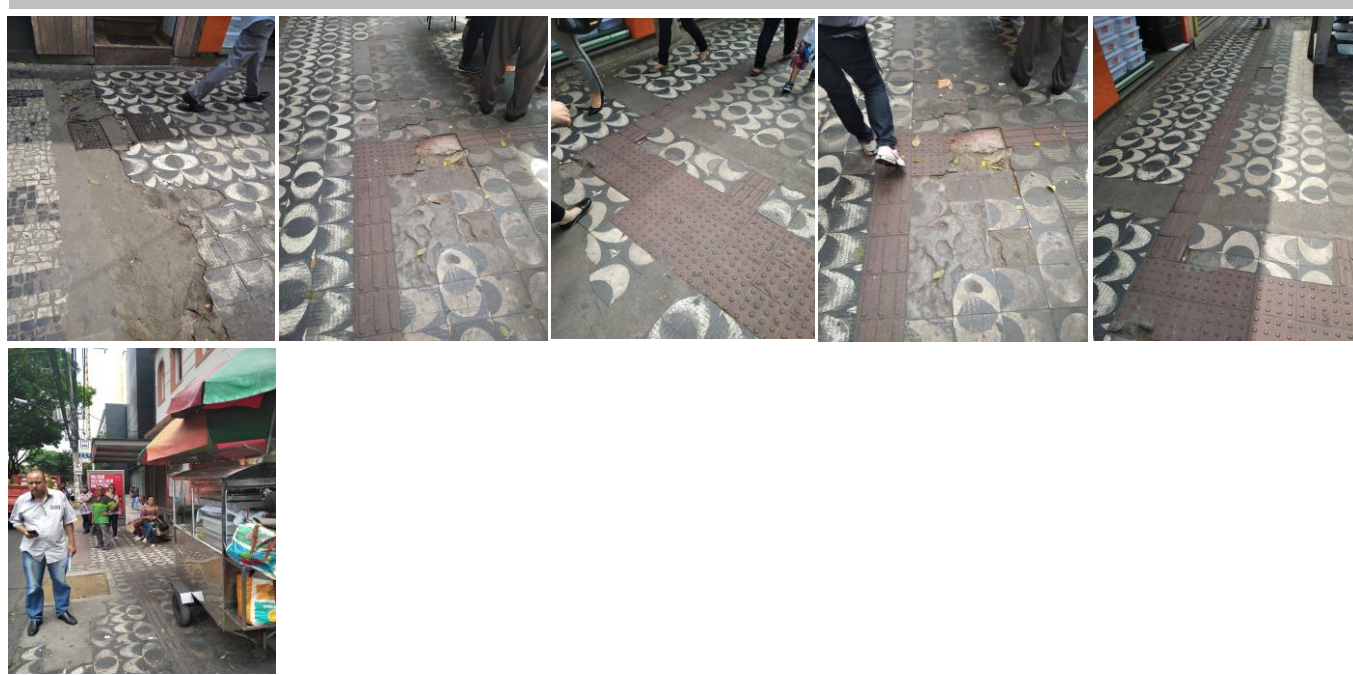
ID	Itens Avaliados	Respostas	Nota
P_1	O Mobiliário urbano está dentro da faixa de serviço de 70 cm ?	Sim	-
P_2	Qual a largura livre do Passeio ?	Acima de 1.50 m	10
P_3	Tipo de revestimento da calçada ?	Pedra Portuguesa	8
P_4	Existência de Buracos ?	Poucos	5
P_5	Condições Gerais do Piso e meio-fio da calçada ?	Regular	5
P_6	Presença de desníveis ?	Nenhum	10
P_7	Tem rebaixamento de calçada para Pedestre ?	Não	10
P_8	Possui piso tátil ao longo da Calçada ?	Sim	-
P_9	A calçada Possui Rebaixamento de Veículos correto ?	N.A	0
P_10	Existência de altura livre menor que 2,10 m ?	Não	-
P_11	O Passeio está no padrão da SMPU ?	Não	0
P_12	A testada possui prática de estacionamento sobre o passeio ?	Não	10
P_13	Existe algum dispositivo de Drenagem sobre a calçada ?	Não	0
P_14	Existe PED em frente a testada ?	Sim	-
P_15	Existe FTP em frente a testada ?	Não	-
P_16	Classificação geral da calçada pelo pesquisador.	Regular	5
