Diagnóstico da Calçada	Qualidade do Serviço	
Endereço: Av. Nossa Sra. Do Carmo, s/nº	75	B
Data do Registro: 12/11/2019 11:43:47		
Num. Lote CTM: 90356402000

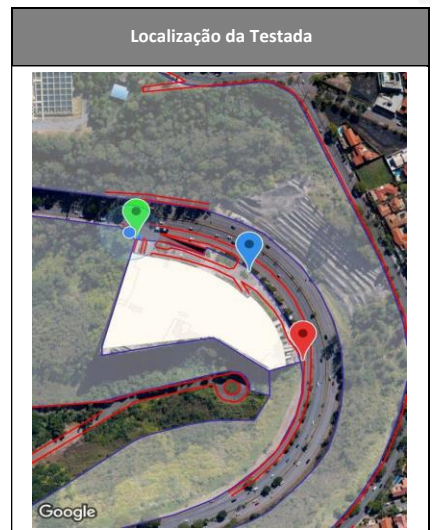
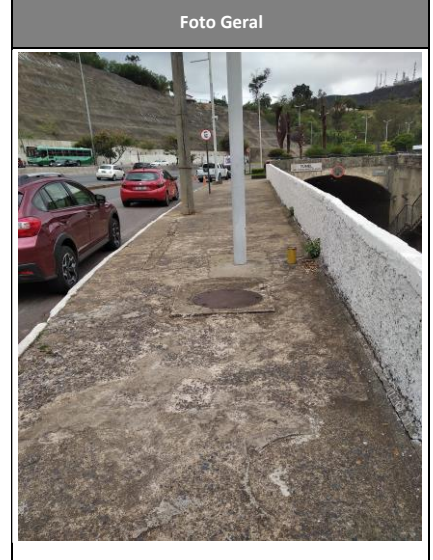
ID	Itens Avaliados	Respostas	Nota
P_1	O Mobiliário urbano está dentro da faixa de serviço de 70 cm ?	Não	-
P_2	Qual a largura livre do Passeio ?	Acima de 1.50 m	6
P_3	Tipo de revestimento da calçada ?	Concreto	10
P_4	Existência de Buracos ?	Poucos	5
P_5	Condições Gerais do Piso e meio-fio da calçada ?	Ótimo(a)	10
P_6	Presença de desníveis ?	Nenhum	10
P_7	Tem rebaixamento de calçada para Pedestre ?	Não, mas deveria ter.	10
P_8	Possui piso tátil ao longo da Calçada ?	Não	-
P_9	A calçada Possui Rebaixamento de Veículos correto ?	Sim	0
P_10	Existência de altura livre menor que 2,10 m ?	Não	-
P_11	O Passeio está no padrão da SMPU ?	Não	0
P_12	A testada possui prática de estacionamento sobre o passeio ?	Não	10
P_13	Existe algum dispositivo de Drenagem sobre a calçada ?	Não	0
P_14	Existe PED em frente a testada ?	Sim	-
P_15	Existe FTP em frente a testada ?	Não	-
P_16	Classificação geral da calçada pelo pesquisador.	Ótimo(a)	10
