# Lote 4 - Rota: Contorno

**FRATAR**  
ENGENHARIA CONSULTIVA

Diagnóstico da Calçada	Qualidade do Serviço	
Endereço: Av.Contorno, 3901	<b>72</b>	<b>B</b>
Data do Registro: 09/11/2019 15:40:54		
Num. Lote CTM: 70073400250

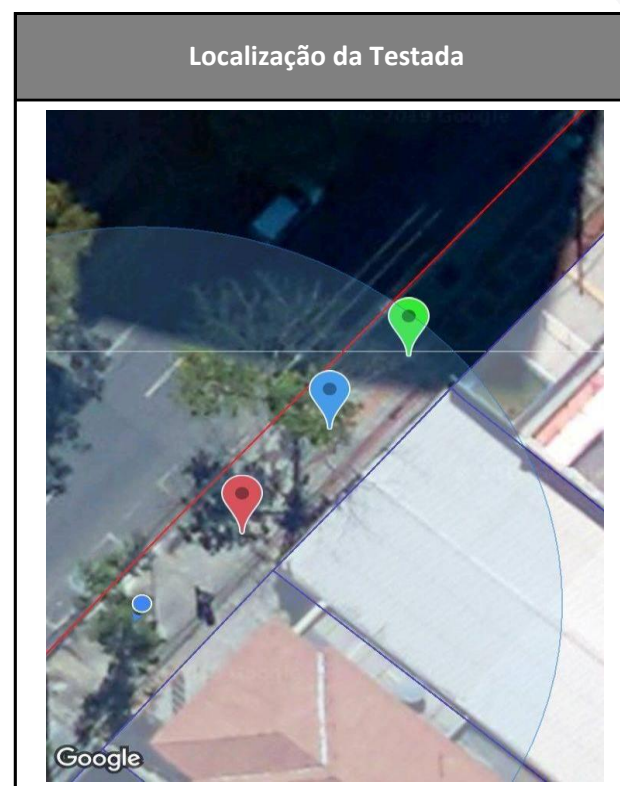
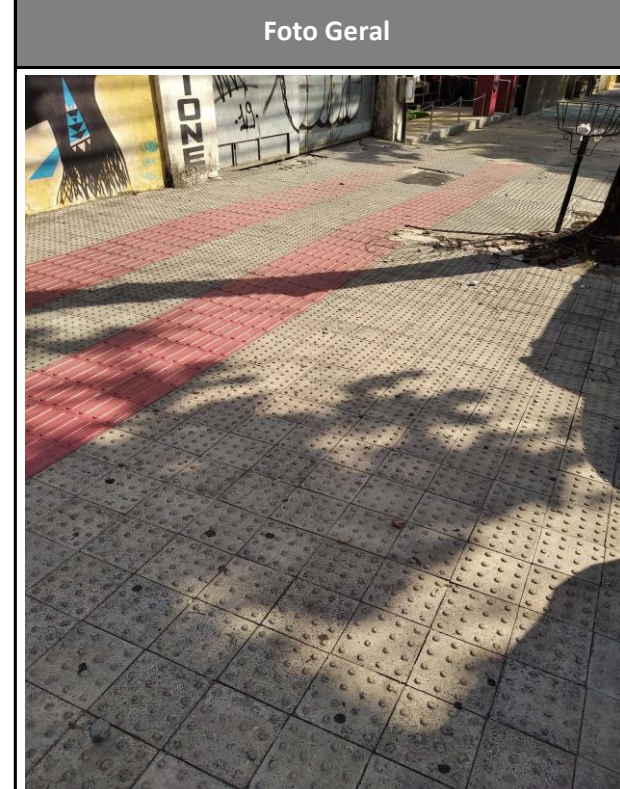
ID	Itens Avaliados	Respostas	Nota
P_1	O Mobiliário urbano está dentro da faixa de serviço de 70 cm ?	Sim	-
P_2	Qual a largura livre do Passeio ?	Acima de 1.50 m	10
P_3	Tipo de revestimento da calçada ?	Ladrilho Hidráulico	10
P_4	Existencia de Buracos ?	Poucos	5
P_5	Condições Gerais do Piso e meio-fio da calçada ?	Ótimo(a)	10
P_6	Presença de desniveis ?	Leve	7
P_7	Tem rebaixamento de calçada para Pedestre ?	Não	10
P_8	Possui piso tátil ao longo da Calçada ?	Sim	-
P_9	A calçada Possui Rebaixamento de Veiculos correto ?	Não	0
P_10	Existencia de altura livre menor que 2,10 m ?	Não	-
P_11	O Passeio está no padrao da SMPU ?	Não	0
P_12	A testada possui prática de estacionamento sobre o passeio ?	Não	10
P_13	Existe algum dispositivo de Drenagem sobre a calçada ?	Não	0
P_14	Existe PED em frente a testada ?	Não	-
P_15	Existe FTP em frente a testada ?	Não	-
P_16	Classificação geral da calçada pelo pesquisador.	Ótimo(a)	10
