Lote 4 - Rota: Contorno

Diagnóstico da Calçada	Qualidade do Serviço	
Endereço: Av.Contorno, 5713	80	B
Data do Registro: 05/11/2019 12:05:03		
Num. Lote CTM: 80003000245

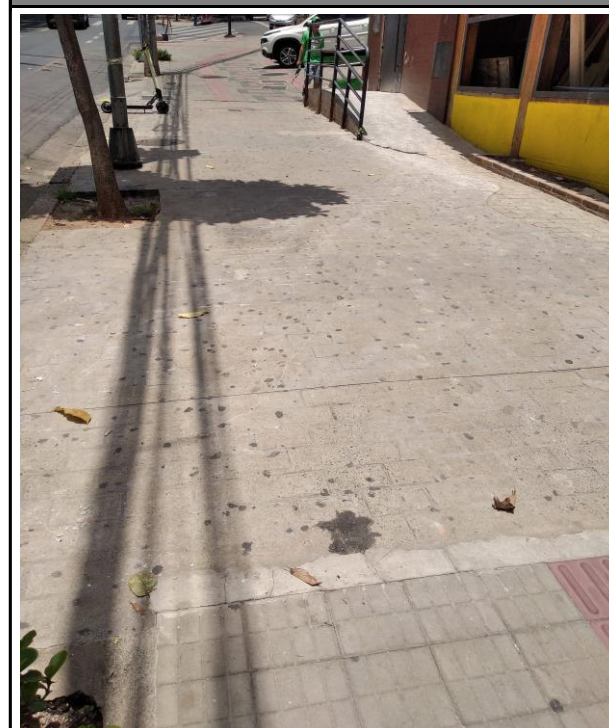
Foto Geral

ID	Itens Avaliados	Respostas	Nota
P_1	O Mobiliário urbano está dentro da faixa de serviço de 70 cm ?	Sim	-
P_2	Qual a largura livre do Passeio ?	Acima de 1.50 m	10
P_3	Tipo de revestimento da calçada ?	Concreto	10
P_4	Existência de Buracos ?	Nenhum	10
P_5	Condições Gerais do Piso e meio-fio da calçada ?	Ótimo(a)	10
P_6	Presença de desníveis ?	Nenhum	10
P_7	Tem rebaixamento de calçada para Pedestre ?	Não	10
P_8	Possui piso tátil ao longo da Calçada ?	Não	-
P_9	A calçada Possui Rebaixamento de Veículos correto ?	N.A	0
P_10	Existência de altura livre menor que 2,10 m ?	Não	-
P_11	O Passeio está no padrão da SMPU ?	Não	0
P_12	A testada possui prática de estacionamento sobre o passeio ?	Não	10
P_13	Existe algum dispositivo de Drenagem sobre a calçada ?	Não	0
P_14	Existe PED em frente a testada ?	Não	-
P_15	Existe FTP em frente a testada ?	Não	-
P_16	Classificação geral da calçada pelo pesquisador.	Ótimo(a)	10
