Diagnóstico da Calçada	Qualidade do Serviço	
Endereço: Rua Conceição do Mato Dentro, s/nº	74	B
Data do Registro: 28/10/2019 14:37:31		
Num. Lote CTM: 140215200310

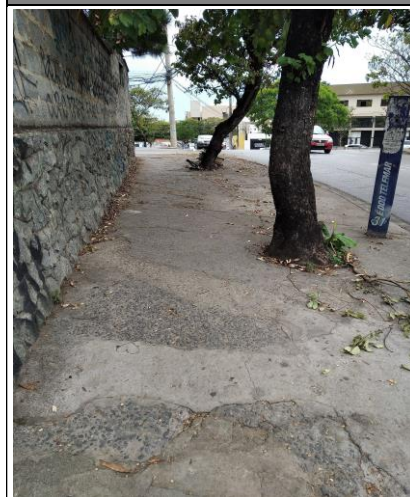
Foto Geral

ID	Itens Avaliados	Respostas	Nota
P_1	O Mobiliário urbano está dentro da faixa de serviço de 70 cm ?	Não	-
P_2	Qual a largura livre do Passeio ?	Entre 1.20 m e 1.50 m	6
P_3	Tipo de revestimento da calçada ?	Concreto	10
P_4	Existência de Buracos ?	Nenhum	10
P_5	Condições Gerais do Piso e meio-fio da calçada ?	Ótimo(a)	10
P_6	Presença de desníveis ?	Nenhum	10
P_7	Tem rebaixamento de calçada para Pedestre ?	Sim	8
P_8	Possui piso tátil ao longo da Calçada ?	Não	-
P_9	A calçada Possui Rebaixamento de Veículos correto ?	N.A	0
P_10	Existência de altura livre menor que 2,10 m ?	Não	-
P_11	O Passeio está no padrão da SMPU ?	Não	0
P_12	A testada possui prática de estacionamento sobre o passeio ?	Não	10
P_13	Existe algum dispositivo de Drenagem sobre a calçada ?	Não	0
P_14	Existe PED em frente a testada ?	Não	-
P_15	Existe FTP em frente a testada ?	Não	-
P_16	Classificação geral da calçada pelo pesquisador.	Ótimo(a)	10
