Diagnóstico da Calçada	Qualidade do Serviço	
Endereço: Av. Augusto de Lima, 1674	68	C
Data do Registro: 07/11/2019 09:55:05		
Num. Lote CTM: 10366300050

Diagnóstico da Calçada	Qualidade do Serviço		Complemento do Diagnóstico
Endereço: Av. Augusto de Lima, 1674 Data do Registro: 07/11/2019 09:55:05 Num. Lote CTM: 10366300050	68	C

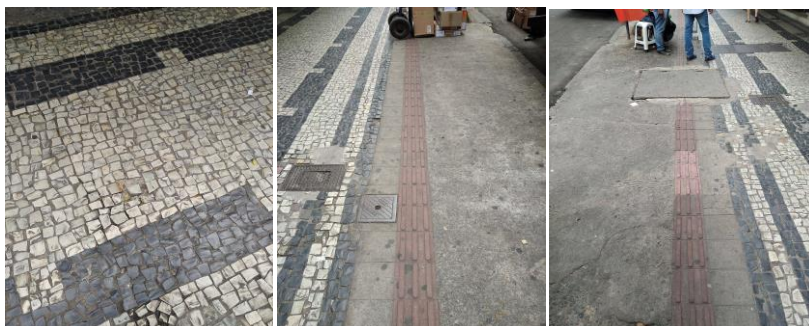
Fotos Complementares - Detalhes do Passeio

ID	Itens Avaliados	Respostas	Nota
P_1	O Mobiliário urbano está dentro da faixa de serviço de 70 cm ?	Sim	-
P_2	Qual a largura livre do Passeio ?	Acima de 1.50 m	10
P_3	Tipo de revestimento da calçada ?	Pedra Portuguesa	8
P_4	Existência de Buracos ?	Poucos	5
P_5	Condições Gerais do Piso e meio-fio da calçada ?	Regular	5
P_6	Presença de desníveis ?	Nenhum	10
P_7	Tem rebaixamento de calçada para Pedestre ?	Não	10
P_8	Possui piso tátil ao longo da Calçada ?	Sim	-
P_9	A calçada Possui Rebaixamento de Veículos correto ?	N.A	0
P_10	Existência de altura livre menor que 2,10 m ?	Não	-
P_11	O Passeio está no padrão da SMPU ?	Não	0
P_12	A testada possui prática de estacionamento sobre o passeio ?	Não	10
P_13	Existe algum dispositivo de Drenagem sobre a calçada ?	Não	0
P_14	Existe PED em frente a testada ?	Não	-
P_15	Existe FTP em frente a testada ?	Não	-
P_16	Classificação geral da calçada pelo pesquisador.	Ótimo(a)	10
