Lote 1 - Rota: Padre Pedro Pinto

Diagnóstico da Calçada	Qualidade do Serviço	
Endereço: Rua Padre Pedro Pinto, 6551	65	C
Data do Registro: 13/11/2019 10:48:46		
Num. Lote CTM: 210384100260

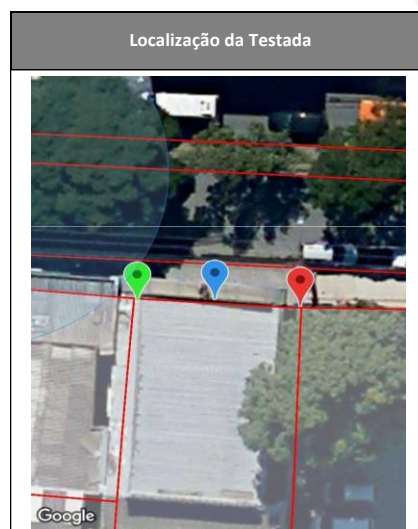
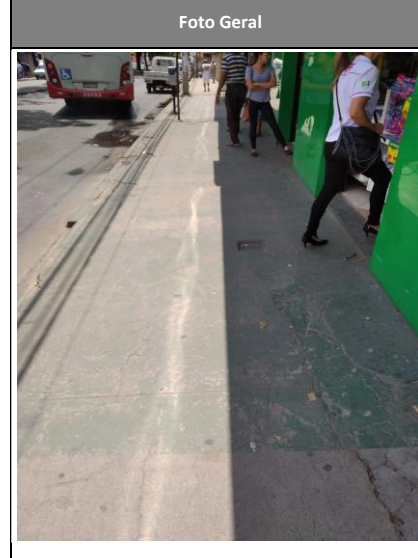
ID	Itens Avaliados	Respostas	Nota
P_1	O Mobiliário urbano está dentro da faixa de serviço de 70 cm ?	Sim	-
P_2	Qual a largura livre do Passeio ?	Acima de 1.50 m	10
P_3	Tipo de revestimento da calçada ?	Concreto	10
P_4	Existência de Buracos ?	Poucos	5
P_5	Condições Gerais do Piso e meio-fio da calçada ?	Regular	5
P_6	Presença de desníveis ?	Nenhum	10
P_7	Tem rebaixamento de calçada para Pedestre ?	Não	10
P_8	Possui piso tátil ao longo da Calçada ?	Não	-
P_9	A calçada Possui Rebaixamento de Veículos correto ?	N.A	0
P_10	Existência de altura livre menor que 2,10 m ?	Não	-
P_11	O Passeio está no padrão da SMPU ?	Não	0
P_12	A testada possui prática de estacionamento sobre o passeio ?	Não	10
P_13	Existe algum dispositivo de Drenagem sobre a calçada ?	Não	0
P_14	Existe PED em frente a testada ?	Sim	-
P_15	Existe FTP em frente a testada ?	Não	-
P_16	Classificação geral da calçada pelo pesquisador.	Regular	5
