Lote 1 - Rota: Padre Pedro Pinto

Diagnóstico da Calçada	Qualidade do Serviço	
Endereço: Rua Padre Pedro Pinto, s/nº	55	C
Data do Registro: 13/11/2019 11:21:05		
Num. Lote CTM: 190522700235

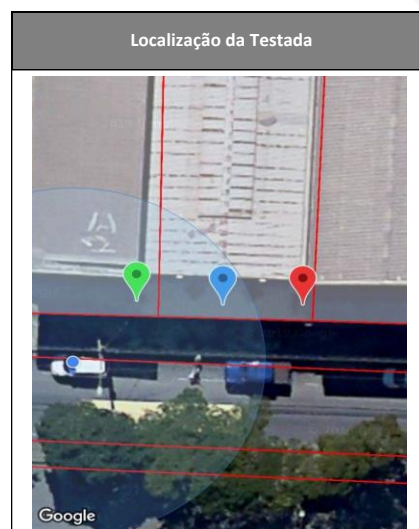
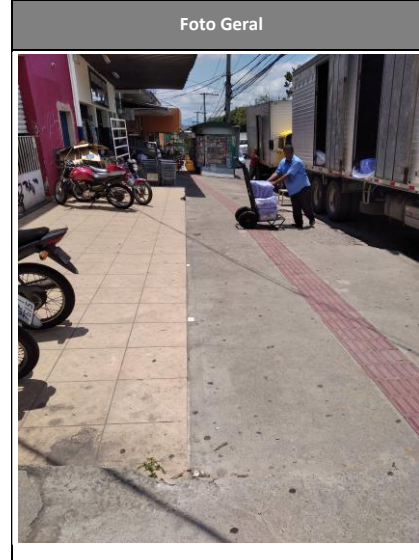
ID	Itens Avaliados	Respostas	Nota
P_1	O Mobiliário urbano está dentro da faixa de serviço de 70 cm ?	Sim	-
P_2	Qual a largura livre do Passeio ?	Acima de 1.50 m	10
P_3	Tipo de revestimento da calçada ?	Concreto	10
P_4	Existência de Buracos ?	Poucos	5
P_5	Condições Gerais do Piso e meio-fio da calçada ?	Regular	5
P_6	Presença de desníveis ?	Severo	0
P_7	Tem rebaixamento de calçada para Pedestre ?	Não	10
P_8	Possui piso tátil ao longo da Calçada ?	Sim	-
P_9	A calçada Possui Rebaixamento de Veículos correto ?	Não	0
P_10	Existência de altura livre menor que 2,10 m ?	Não	-
P_11	O Passeio está no padrão da SMPU ?	Não	0
P_12	A testada possui prática de estacionamento sobre o passeio ?	Não	10
P_13	Existe algum dispositivo de Drenagem sobre a calçada ?	Não	0
P_14	Existe PED em frente a testada ?	Não	-
P_15	Existe FTP em frente a testada ?	Não	-
P_16	Classificação geral da calçada pelo pesquisador.	Regular	5
