# Lote 1 - Rota: Padre Pedro Pinto

Diagnóstico da Calçada	Qualidade do Serviço	
Endereço: Rua Padre Pedro Pinto, 5851	38	D
Data do Registro: 13/11/2019 12:38:32		
Num. Lote CTM: 210413500240

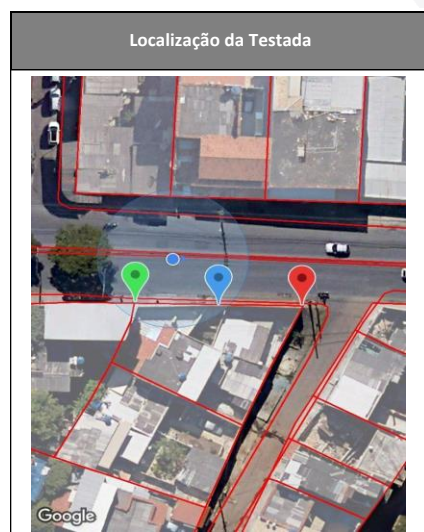
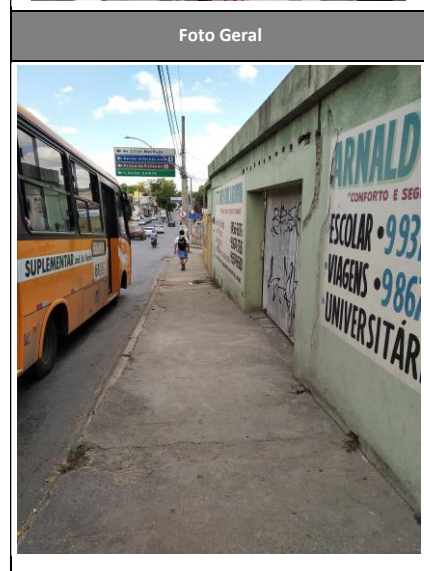
ID	Itens Avaliados	Respostas	Nota
P_1	O Mobiliário urbano está dentro da faixa de serviço de 70 cm ?	Sim	-
P_2	Qual a largura livre do Passeio ?	Acima de 1.50 m	10
P_3	Tipo de revestimento da calçada ?	Concreto	10
P_4	Existência de Buracos ?	Poucos	5
P_5	Condições Gerais do Piso e meio-fio da calçada ?	Péssimo	0
P_6	Presença de desníveis ?	Médio	3
P_7	Tem rebaixamento de calçada para Pedestre ?	Não, mas deveria ter.	0
P_8	Possui piso tátil ao longo da Calçada ?	Não	-
P_9	A calçada Possui Rebaixamento de Veículos correto ?	N.A	0
P_10	Existência de altura livre menor que 2,10 m ?	Não	-
P_11	O Passeio está no padrão da SMPU ?	Não	0
P_12	A testada possui prática de estacionamento sobre o passeio ?	Não	10
P_13	Existe algum dispositivo de Drenagem sobre a calçada ?	Não	0
P_14	Existe PED em frente a testada ?	Não	-
P_15	Existe FTP em frente a testada ?	Não	-
P_16	Classificação geral da calçada pelo pesquisador.	Ruim	0
