Diagnóstico da Calçada	Qualidade do Serviço	
Endereço: Av. Portugal, s/nº	<b>80</b>	<b>B</b>
Data do Registro: 19/11/2019 10:43:32		
Num. Lote CTM: 200072400620

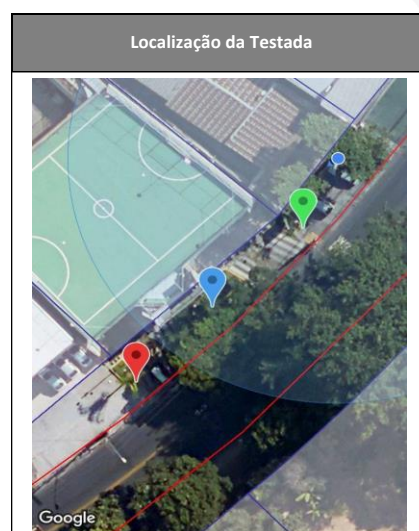
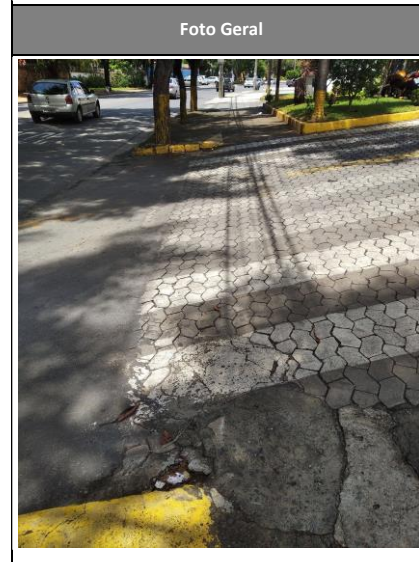
ID	Itens Avaliados	Respostas	Nota
P_1	O Mobiliario urbano está dentro da faixa de serviço de 70 cm ?	Sim	-
P_2	Qual a largura livre do Passeio ?	Acima de 1.50 m	10
P_3	Tipo de revestimento da caçada ?	Concreto	10
P_4	Existencia de Buracos ?	Nenhum	10
P_5	Condições Gerais do Piso e meio-fio da calçada ?	Ótimo(a)	10
P_6	Presença de desníveis ?	Nenhum	10
P_7	Tem rebaixamento de calçada para Pedestre ?	Não	10
P_8	Possui piso tátil ao longo da Calçada ?	Não	-
P_9	A calçada Possui Rebaixamento de Veiculos correto ?	Não	0
P_10	Existencia de altura livre menor que 2,10 m ?	Não	-
P_11	O Passeio está no padrao da SMPU ?	Não	0
P_12	A testada possui prática de estacionamento sobre o passeio ?	Não	10
P_13	Existe algum dispositivo de Drenagem sobre a calçada ?	Não	0
P_14	Existe PED em frente a testada ?	Não	-
P_15	Existe FTP em frente a testada ?	Não	-
P_16	Classificação geral da calçada pelo pesquisador.	Ótimo(a)	10
