# Lote 4 - Rota: Raja Gabaglia

Diagnóstico da Calçada	Qualidade do Serviço	
Endereço: Av. Raja Gabaglia, 1380	<b>82</b>	<b>B</b>
Data do Registro: 07/11/2019 10:17:07		
Num. Lote CTM: 90719000590

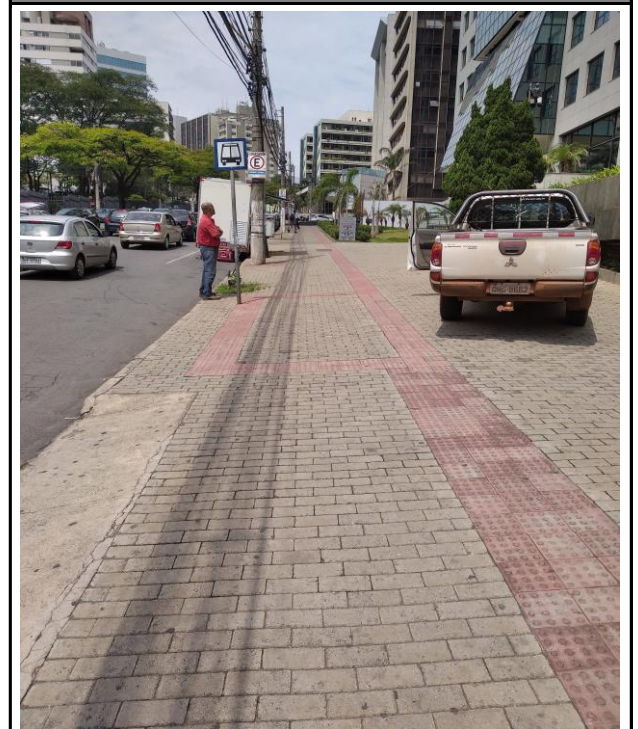
## Foto Geral

ID	Itens Avaliados	Respostas	Nota
P_1	O Mobiliário urbano está dentro da faixa de serviço de 70 cm ?	Sim	-
P_2	Qual a largura livre do Passeio ?	Acima de 1.50 m	10
P_3	Tipo de revestimento da calçada ?	Bloco Intertravado de Concreto	10
P_4	Existência de Buracos ?	Nenhum	10
P_5	Condições Gerais do Piso e meio-fio da calçada ?	Ótimo(a)	10
P_6	Presença de desniveis ?	Leve	7
P_7	Tem rebaixamento de calçada para Pedestre ?	Não	10
P_8	Possui piso tátil ao longo da Calçada ?	Sim	-
P_9	A calçada Possui Rebaixamento de Veículos correto ?	Sim	10
P_10	Existência de altura livre menor que 2,10 m ?	Não	-
P_11	O Passeio está no padrão da SMPU ?	Sim	5
P_12	A testada possui prática de estacionamento sobre o passeio ?	Sim	0
P_13	Existe algum dispositivo de Drenagem sobre a calçada ?	Não	0
P_14	Existe PED em frente a testada ?	Sim	-
P_15	Existe FTP em frente a testada ?	Não	-
P_16	Classificação geral da calçada pelo pesquisador.	Ótimo(a)	10
