# Lote 4 - Rota: Contorno

Diagnóstico da Calçada	Qualidade do Serviço	
Endereço: Av.Contorno, 7510 Data do Registro: 31/10/2019 13:36:01 Num. Lote CTM: 10044800030	<b>87</b>	<b>B</b>

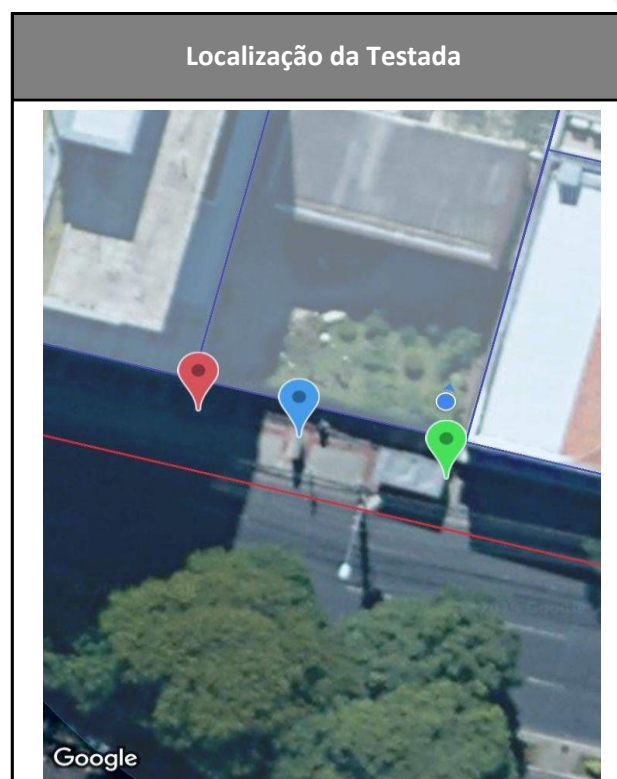
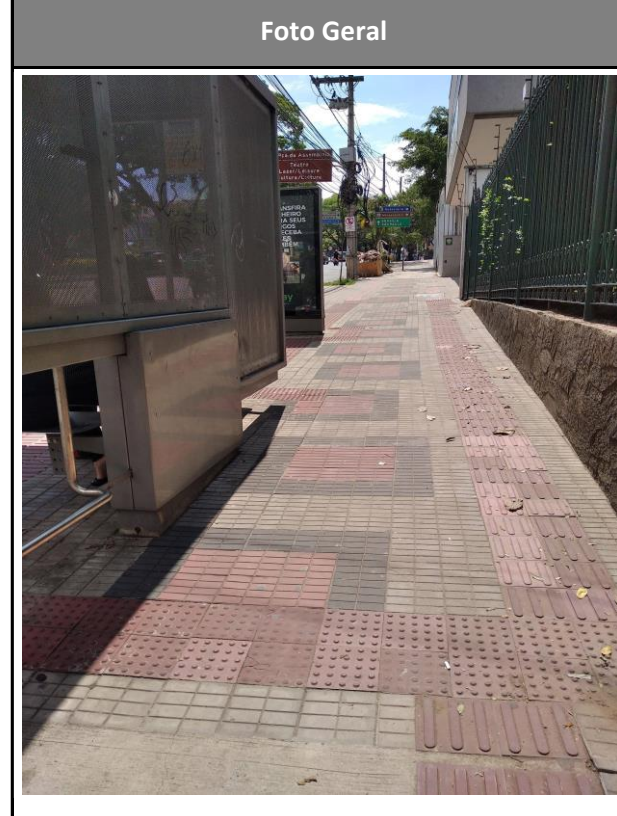
ID	Itens Avaliados	Respostas	Nota
P_1	O Mobiliário urbano está dentro da faixa de serviço de 70 cm ?	Sim	-
P_2	Qual a largura livre do Passeio ?	Acima de 1.50 m	10
P_3	Tipo de revestimento da calçada ?	Ladrilho Hidráulico	10
P_4	Existencia de Buracos ?	Nenhum	10
P_5	Condições Gerais do Piso e meio-fio da calçada ?	Regular	5
P_6	Presença de desniveis ?	Leve	7
P_7	Tem rebaixamento de calçada para Pedestre ?	Não	10
P_8	Possui piso tátil ao longo da Calçada ?	Sim	-
P_9	A calçada Possui Rebaixamento de Veiculos correto ?	Sim	10
P_10	Existencia de altura livre menor que 2,10 m ?	Não	-
P_11	O Passeio está no padrao da SMPU ?	Sim	5
P_12	A testada possui prática de estacionamento sobre o passeio ?	Não	10
P_13	Existe algum dispositivo de Drenagem sobre a calçada ?	Não	0
P_14	Existe PED em frente a testada ?	Sim	-
P_15	Existe FTP em frente a testada ?	Não	-
P_16	Classificação geral da calçada pelo pesquisador.	Ótimo(a)	10
