Diagnóstico da Calçada	Qualidade do Serviço	
Endereço: Av. Ivaí, 40	65	C
Data do Registro: 25/11/2019 15:34:29		
Num. Lote CTM: 130580000825

# Lote 1 - Rota: Noroeste

**FRATAR**  
ENGENHARIA CONSULTIVA

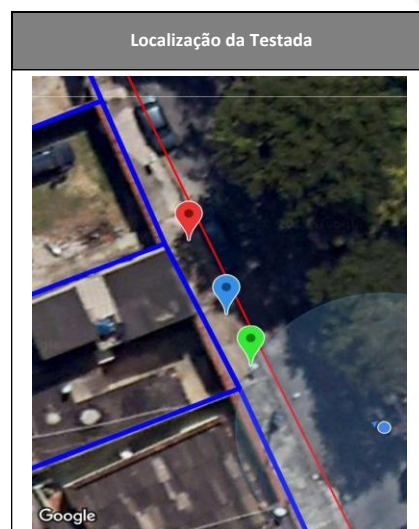
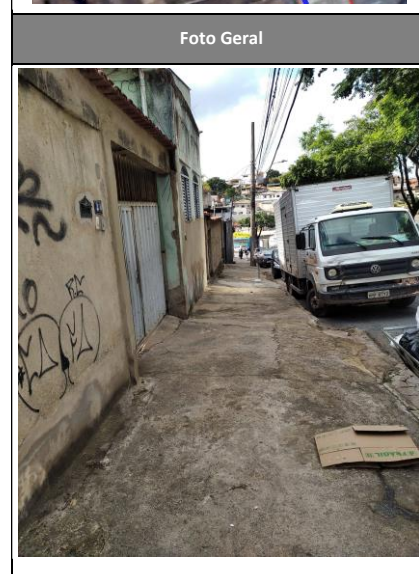
ID	Itens Avaliados	Respostas	Nota
P_1	O Mobiliário urbano está dentro da faixa de serviço de 70 cm ?	Sim	-
P_2	Qual a largura livre do Passeio ?	Acima de 1.50 m	10
P_3	Tipo de revestimento da calçada ?	Concreto	10
P_4	Existência de Buracos ?	Poucos	5
P_5	Condições Gerais do Piso e meio-fio da calçada ?	Regular	5
P_6	Presença de desníveis ?	Nenhum	10
P_7	Tem rebaixamento de calçada para Pedestre ?	Não	10
P_8	Possui piso tátil ao longo da Calçada ?	Não	-
P_9	A calçada Possui Rebaixamento de Veículos correto ?	Não	0
P_10	Existência de altura livre menor que 2,10 m ?	Não	-
P_11	O Passeio está no padrão da SMPU ?	Não	0
P_12	A testada possui prática de estacionamento sobre o passeio ?	Não	10
P_13	Existe algum dispositivo de Drenagem sobre a calçada ?	Não	0
P_14	Existe PED em frente a testada ?	Não	-
P_15	Existe FTP em frente a testada ?	Não	-
P_16	Classificação geral da calçada pelo pesquisador.	Regular	5
