Lote 1 - Rota: Padre Pedro Pinto

Diagnóstico da Calçada	Qualidade do Serviço	
Endereço: Rua Padre Pedro Pinto, 3323	42	D
Data do Registro: 21/11/2019 09:31:42		
Num. Lote CTM: 210577400240

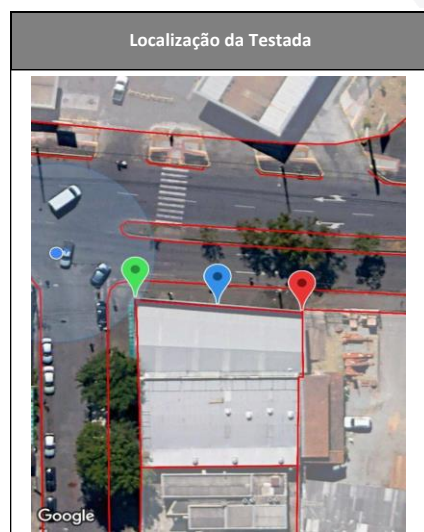
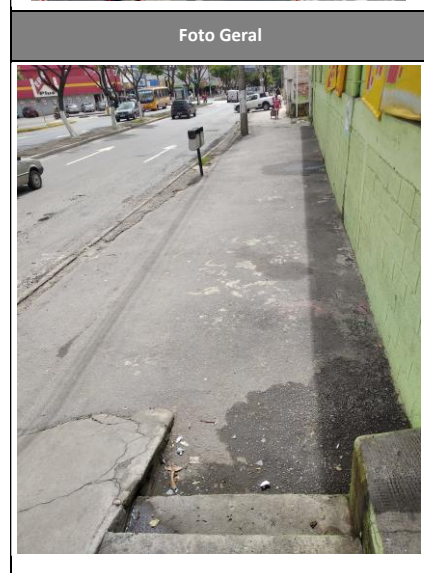
ID	Itens Avaliados	Respostas	Nota
P_1	O Mobiliário urbano está dentro da faixa de serviço de 70 cm ?	Sim	-
P_2	Qual a largura livre do Passeio ?	Acima de 1.50 m	10
P_3	Tipo de revestimento da calçada ?	Outro	0
P_4	Existência de Buracos ?	Poucos	5
P_5	Condições Gerais do Piso e meio-fio da calçada ?	Regular	5
P_6	Presença de desníveis ?	Severo	0
P_7	Tem rebaixamento de calçada para Pedestre ?	Sim	7
P_8	Possui piso tátil ao longo da Calçada ?	Não	-
P_9	A calçada Possui Rebaixamento de Veículos correto ?	N.A	0
P_10	Existência de altura livre menor que 2,10 m ?	Não	-
P_11	O Passeio está no padrão da SMPU ?	Não	0
P_12	A testada possui prática de estacionamento sobre o passeio ?	Não	10
P_13	Existe algum dispositivo de Drenagem sobre a calçada ?	Não	0
P_14	Existe PED em frente a testada ?	Não	-
P_15	Existe FTP em frente a testada ?	Sim	-
P_16	Classificação geral da calçada pelo pesquisador.	Regular	5

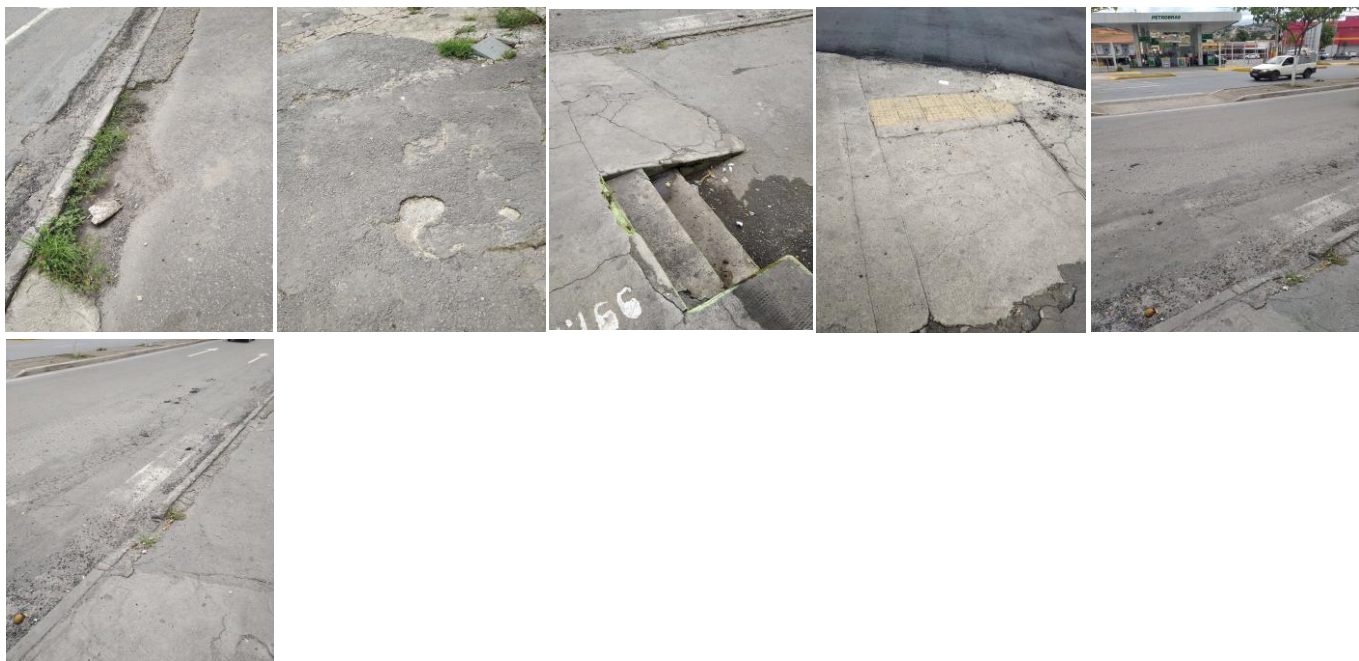
Fotos Complementares - Detalhes do Passeio

ID	Itens Avaliados	Respostas	Nota
P_7_1	Qual tipo do Rebaixo ?	Rebaixo Tipo 1 (trapézio)	0
P_7_1_1	Se for do Tipo 1, Passeio possui largura livre de 1,2 m ?	Sim	-3
P_7_1_2	Se for do Tipo 1, O rebaixo tem abas conforme a norma ?	Não	-1
P_7_2	A rampa do rebaixo tem Inclinação da norma (8,33%) ?	Sim	0
P_7_3	O rebaixo possui piso tátil ?	Tem só piso de alerta	-1
P_7_3_1	O piso tátil de alerta e direcional do rebaixo está conforme a norma ?	Não	-1
P_8_1	O piso tátil está no eixo da faixa livre ?	0	0
P_8_2	Se tem uma leve mudança de direção está conforme a norma ?	0	0
P_8_3	Se tem mudança de direção de 90º ou maior está conforme a norma ?	0	0
P_8_4	Se tem mudança de direção de três faixas direcionais está conforme a norma ?	0	0
P_8_5	Se tem mudança de direção de quatro faixas direcionais está conforme a norma?	0	0
P_8_6	Tem piso tátil em pontos de ônibus conforme a norma?	0	0
P_8_7	O piso tátil tem conexão com os lotes vizinhos?	0	0

P_8_8	O piso tátil está em boas condições aparentes?	0	0
P_8_9	O piso tátil apresenta desenho com bom senso?	0	0
P_13_1	Dispositivo de Drenagem está devidamente instalado e bem conservado?	0	0
P_13_2	Dispositivo de Drenagem oferece risco para caminamento seguro de pedestre?	0	0
