Lote 4 - Rota: Contorno

FRATAR
ENGENHARIA CONSULTIVA

Diagnóstico da Calçada	Qualidade do Serviço	
Endereço: Av.Contorno, s/nº	61	C
Data do Registro: 29/10/2019 11:11:25		
Num. Lote CTM: 10537900290

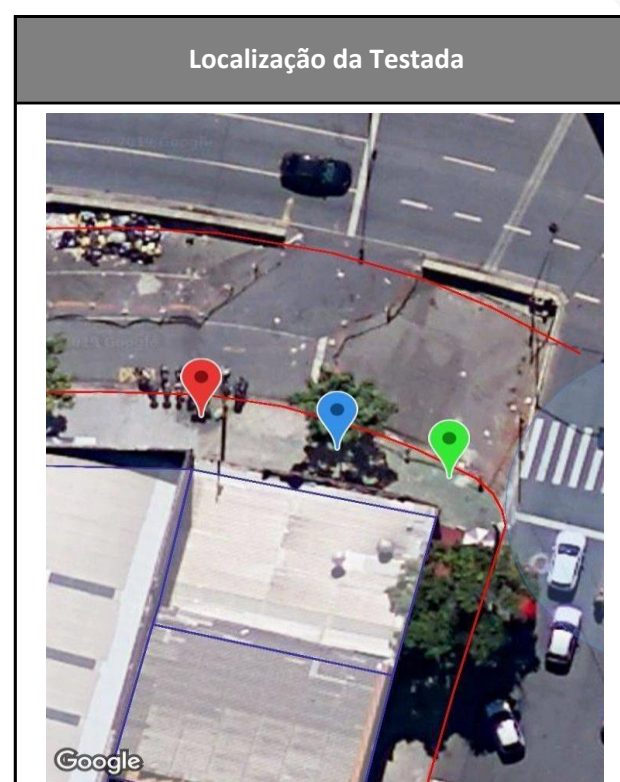
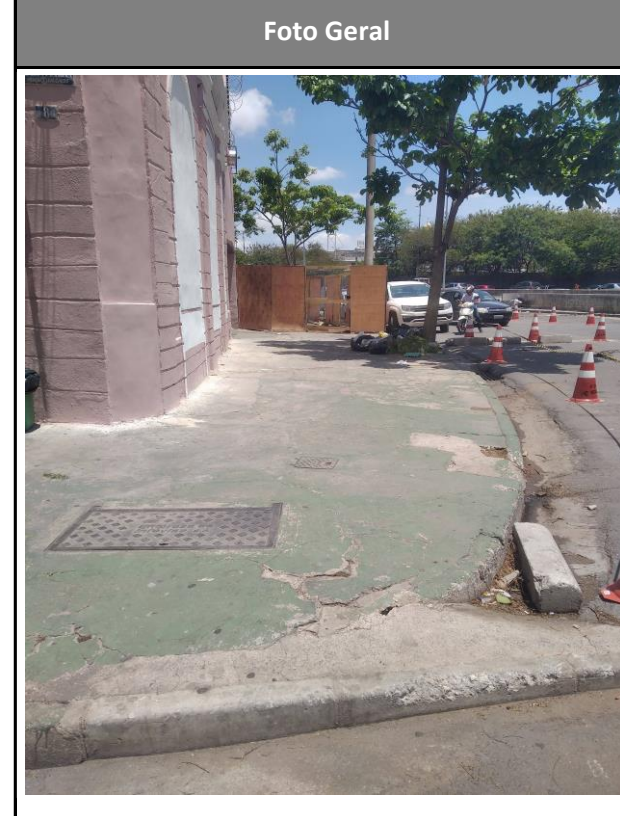
ID	Itens Avaliados	Respostas	Nota
P_1	O Mobiliário urbano está dentro da faixa de serviço de 70 cm ?	Sim	-
P_2	Qual a largura livre do Passeio ?	Entre 1.20 m e 1.50 m	6
P_3	Tipo de revestimento da calçada ?	Concreto	10
P_4	Existencia de Buracos ?	Poucos	5
P_5	Condições Gerais do Piso e meio-fio da calçada ?	Regular	5
P_6	Presença de desniveis ?	Nenhum	10
P_7	Tem rebaixamento de calçada para Pedestre ?	Não, mas deveria ter.	0
P_8	Possui piso tátil ao longo da Calçada ?	Não	-
P_9	A calçada Possui Rebaixamento de Veiculos correto ?	Sim	10
P_10	Existencia de altura livre menor que 2,10 m ?	Não	-
P_11	O Passeio está no padrao da SMPU ?	Não	0
P_12	A testada possui prática de estacionamento sobre o passeio ?	Não	10
P_13	Existe algum dispositivo de Drenagem sobre a calçada ?	Não	0
P_14	Existe PED em frente a testada ?	Não	-
P_15	Existe FTP em frente a testada ?	Sim	-
P_16	Classificação geral da calçada pelo pesquisador.	Regular	5
