Lote 1 - Rota: Padre Pedro Pinto

Diagnóstico da Calçada	Qualidade do Serviço	
Endereço: Rua Padre Pedro Pinto, s/nº	74	B
Data do Registro: 13/11/2019 12:54:31		
Num. Lote CTM: 190526800010

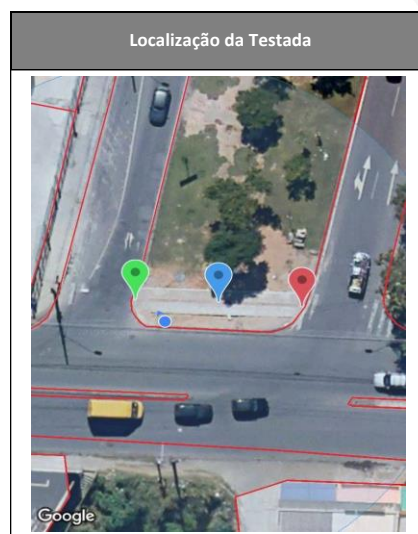
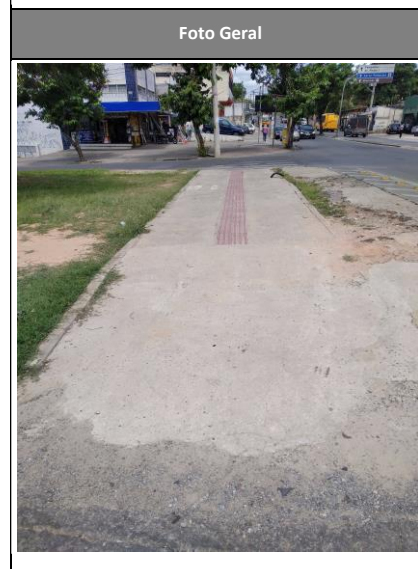
ID	Itens Avaliados	Respostas	Nota
P_1	O Mobiliário urbano está dentro da faixa de serviço de 70 cm ?	Sim	-
P_2	Qual a largura livre do Passeio ?	Acima de 1.50 m	10
P_3	Tipo de revestimento da calçada ?	Concreto	10
P_4	Existência de Buracos ?	Nenhum	10
P_5	Condições Gerais do Piso e meio-fio da calçada ?	Ótimo(a)	10
P_6	Presença de desníveis ?	Nenhum	10
P_7	Tem rebaixamento de calçada para Pedestre ?	Sim	9
P_8	Possui piso tátil ao longo da Calçada ?	Sim	-
P_9	A calçada Possui Rebaixamento de Veículos correto ?	N.A	0
P_10	Existência de altura livre menor que 2,10 m ?	Não	-
P_11	O Passeio está no padrão da SMPU ?	Não	0
P_12	A testada possui prática de estacionamento sobre o passeio ?	Não	10
P_13	Existe algum dispositivo de Drenagem sobre a calçada ?	Não	0
P_14	Existe PED em frente a testada ?	Não	-
P_15	Existe FTP em frente a testada ?	Não	-
P_16	Classificação geral da calçada pelo pesquisador.	Regular	5
