# Lote 1 - Rota: Padre Pedro Pinto

Diagnóstico da Calçada	Qualidade do Serviço	
Endereço: Rua Padre Pedro Pinto, 5821	55	C
Data do Registro: 13/11/2019 12:44:24		
Num. Lote CTM: 211016500650

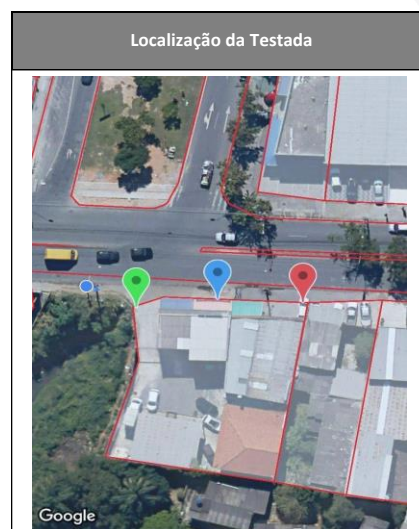
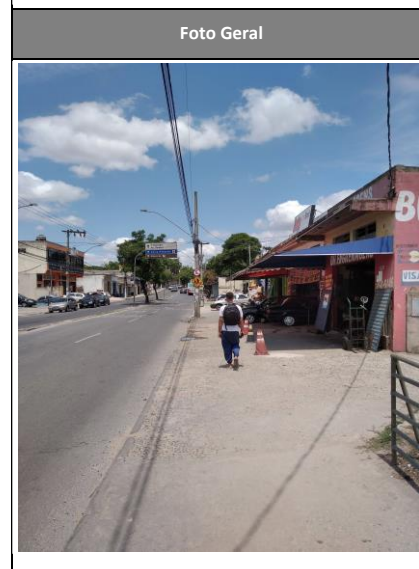
ID	Itens Avaliados	Respostas	Nota
P_1	O Mobiliário urbano está dentro da faixa de serviço de 70 cm ?	Sim	-
P_2	Qual a largura livre do Passeio ?	Acima de 1.50 m	10
P_3	Tipo de revestimento da calçada ?	Concreto	10
P_4	Existência de Buracos ?	Poucos	5
P_5	Condições Gerais do Piso e meio-fio da calçada ?	Péssimo	0
P_6	Presença de desníveis ?	Nenhum	10
P_7	Tem rebaixamento de calçada para Pedestre ?	Não	10
P_8	Possui piso tátil ao longo da Calçada ?	Não	-
P_9	A calçada Possui Rebaixamento de Veículos correto ?	Não	0
P_10	Existência de altura livre menor que 2,10 m ?	Não	-
P_11	O Passeio está no padrão da SMPU ?	Não	0
P_12	A testada possui prática de estacionamento sobre o passeio ?	Não	10
P_13	Existe algum dispositivo de Drenagem sobre a calçada ?	Não	0
P_14	Existe PED em frente a testada ?	Não	-
P_15	Existe FTP em frente a testada ?	Não	-
P_16	Classificação geral da calçada pelo pesquisador.	Ruim	0
