Lote 4 - Rota: Contorno

FRATAR
ENGENHARIA CONSULTIVA

Diagnóstico da Calçada	Qualidade do Serviço	
Endereço: Av.Contorno, 7914	90	B
Data do Registro: 30/10/2019 15:29:14		
Num. Lote CTM: 10045000125

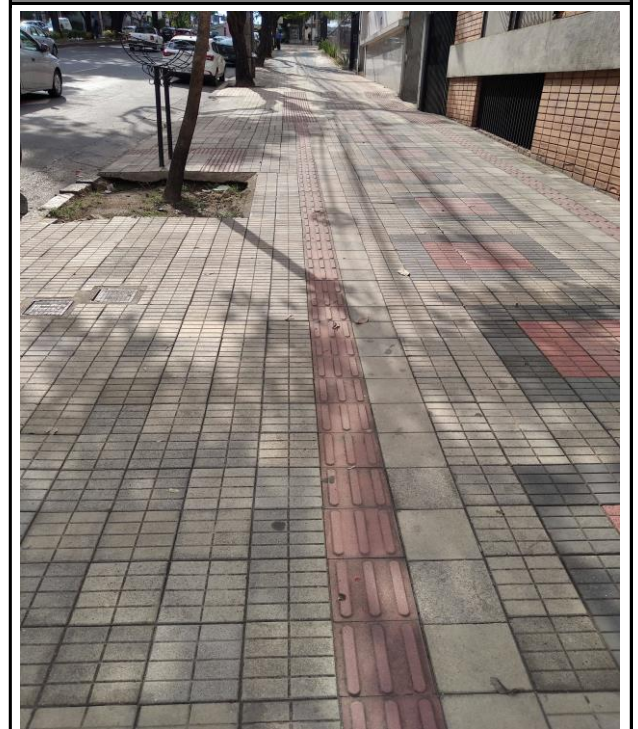
Foto Geral

ID	Itens Avaliados	Respostas	Nota
P_1	O Mobiliário urbano está dentro da faixa de serviço de 70 cm ?	Sim	-
P_2	Qual a largura livre do Passeio ?	Acima de 1.50 m	10
P_3	Tipo de revestimento da calçada ?	Ladrilho Hidráulico	10
P_4	Existência de Buracos ?	Nenhum	10
P_5	Condições Gerais do Piso e meio-fio da calçada ?	Ótimo(a)	10
P_6	Presença de desníveis ?	Nenhum	10
P_7	Tem rebaixamento de calçada para Pedestre ?	Não	10
P_8	Possui piso tátil ao longo da Calçada ?	Sim	-
P_9	A calçada Possui Rebaixamento de Veículos correto ?	Sim	10
P_10	Existência de altura livre menor que 2,10 m ?	Não	-
P_11	O Passeio está no padrão da SMPU ?	Não	0
P_12	A testada possui prática de estacionamento sobre o passeio ?	Não	10
P_13	Existe algum dispositivo de Drenagem sobre a calçada ?	Não	0
P_14	Existe PED em frente a testada ?	Não	-
P_15	Existe FTP em frente a testada ?	Não	-
P_16	Classificação geral da calçada pelo pesquisador.	Ótimo(a)	10
