Diagnóstico da Calçada	Qualidade do Serviço	
Endereço: Rua Curitiba, s/nº	78	B
Data do Registro: 12/11/2019 12:04:37		
#N/D

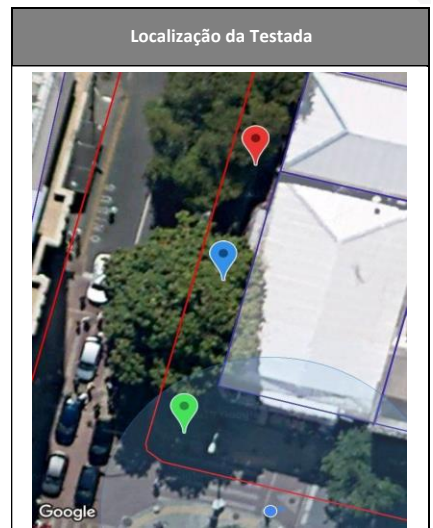
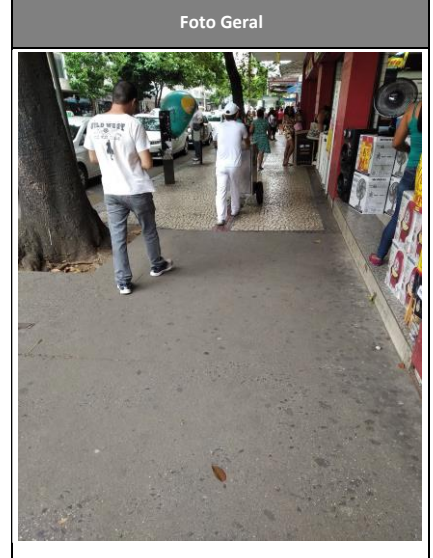
ID	Itens Avaliados	Respostas	Nota
P_1	O Mobiliário urbano está dentro da faixa de serviço de 70 cm ?	Sim	-
P_2	Qual a largura livre do Passeio ?	Acima de 1.50 m	10
P_3	Tipo de revestimento da calçada ?	Pedra Portuguesa	8
P_4	Existência de Buracos ?	Nenhum	10
P_5	Condições Gerais do Piso e meio-fio da calçada ?	Ótimo(a)	10
P_6	Presença de desníveis ?	Nenhum	10
P_7	Tem rebaixamento de calçada para Pedestre ?	Não	10
P_8	Possui piso tátil ao longo da Calçada ?	Sim	-
P_9	A calçada Possui Rebaixamento de Veículos correto ?	N.A	0
P_10	Existência de altura livre menor que 2,10 m ?	Não	-
P_11	O Passeio está no padrão da SMPU ?	Não	0
P_12	A testada possui prática de estacionamento sobre o passeio ?	Não	10
P_13	Existe algum dispositivo de Drenagem sobre a calçada ?	Não	0
P_14	Existe PED em frente a testada ?	Não	-
P_15	Existe FTP em frente a testada ?	Sim	-
P_16	Classificação geral da calçada pelo pesquisador.	Ótimo(a)	10
