Lote 4 - Rota: Raja Gabaglia

FRATAR
ENGENHARIA CONSULTIVA

Diagnóstico da Calçada	Qualidade do Serviço	
Endereço: Av. Raja Gabaglia, 589	82	B
Data do Registro: 07/11/2019 16:49:20		
Num. Lote CTM: 90121200205

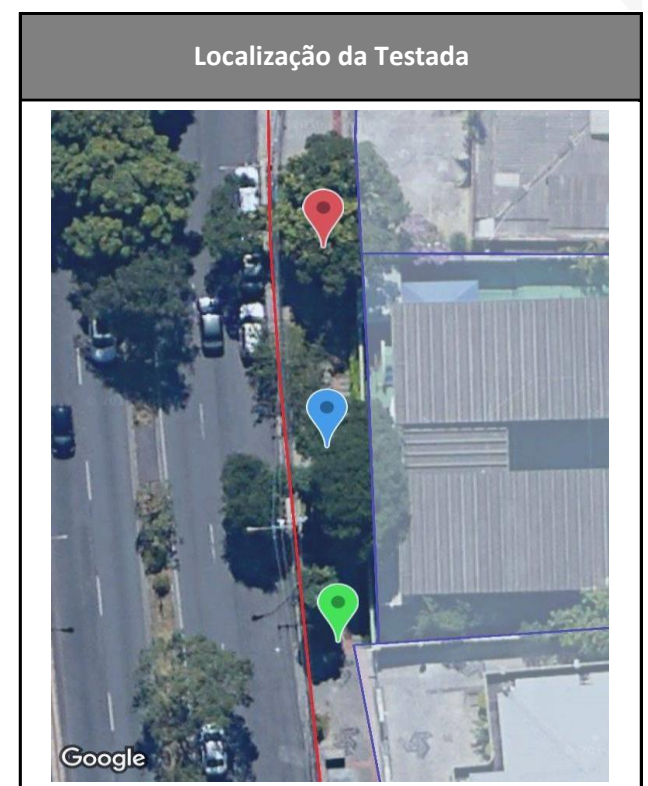
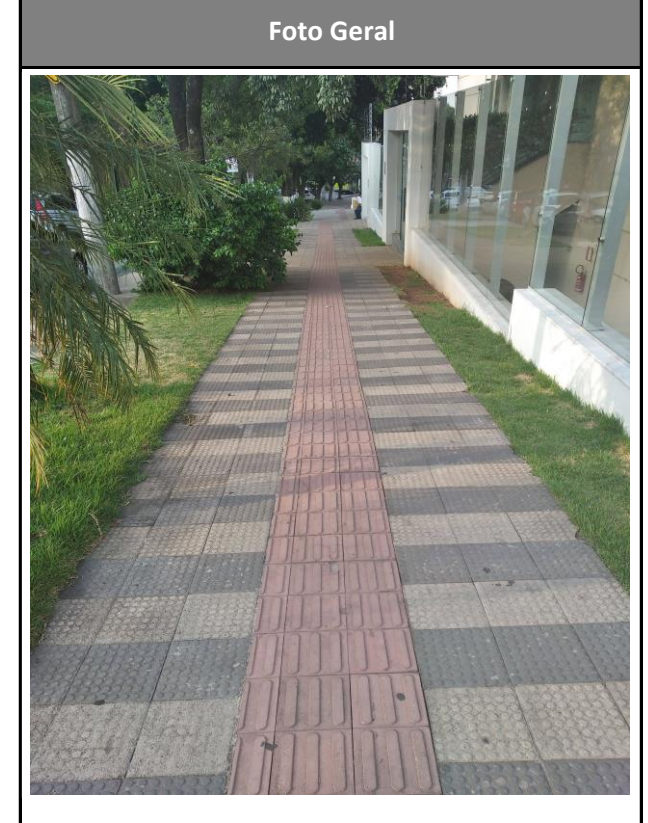
ID	Itens Avaliados	Respostas	Nota
P_1	O Mobiliário urbano está dentro da faixa de serviço de 70 cm ?	Sim	-
P_2	Qual a largura livre do Passeio ?	Acima de 1.50 m	10
P_3	Tipo de revestimento da calçada ?	Ladrilho Hidráulico	10
P_4	Existência de Buracos ?	Nenhum	10
P_5	Condições Gerais do Piso e meio-fio da calçada ?	Ótimo(a)	10
P_6	Presença de desniveis ?	Leve	7
P_7	Tem rebaixamento de calçada para Pedestre ?	Não	10
P_8	Possui piso tátil ao longo da Calçada ?	Sim	-
P_9	A calçada Possui Rebaixamento de Veículos correto ?	N.A	0
P_10	Existência de altura livre menor que 2,10 m ?	Não	-
P_11	O Passeio está no padrão da SMPU ?	Sim	5
P_12	A testada possui prática de estacionamento sobre o passeio ?	Não	10
P_13	Existe algum dispositivo de Drenagem sobre a calçada ?	Não	0
P_14	Existe PED em frente a testada ?	Não	-
P_15	Existe FTP em frente a testada ?	Não	-
P_16	Classificação geral da calçada pelo pesquisador.	Ótimo(a)	10
