Diagnóstico da Calçada	Qualidade do Serviço	
Endereço: Av. Abílio Machado, 785	65	C
Data do Registro: 11/11/2019 14:22:51		
Num. Lote CTM: 130062000215

# Lote 1 - Rota: Noroeste

**FRATAR**  
ENGENHARIA CONSULTIVA

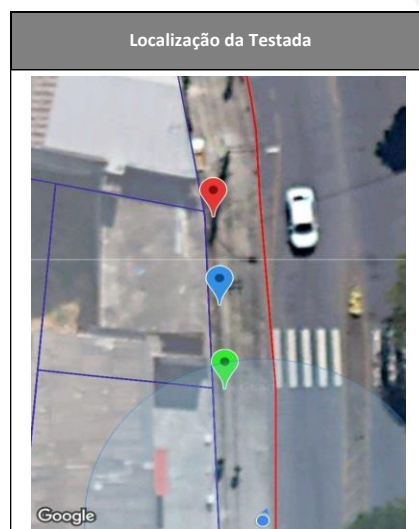
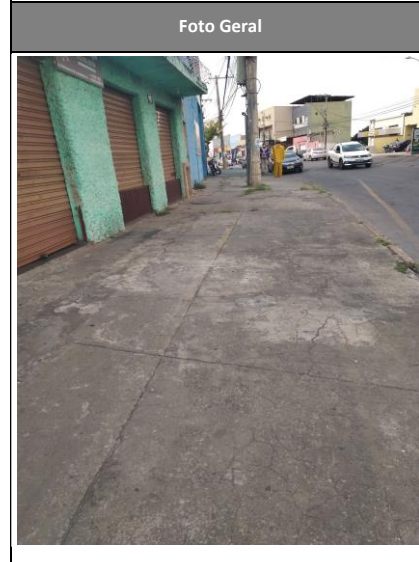
ID	Itens Avaliados	Respostas	Nota
P_1	O Mobiliário urbano está dentro da faixa de serviço de 70 cm ?	Sim	-
P_2	Qual a largura livre do Passeio ?	Acima de 1.50 m	10
P_3	Tipo de revestimento da calçada ?	Concreto	10
P_4	Existência de Buracos ?	Poucos	5
P_5	Condições Gerais do Piso e meio-fio da calçada ?	Regular	5
P_6	Presença de desníveis ?	Nenhum	10
P_7	Tem rebaixamento de calçada para Pedestre ?	Não	10
P_8	Possui piso tátil ao longo da Calçada ?	Não	-
P_9	A calçada Possui Rebaixamento de Veículos correto ?	N.A	0
P_10	Existência de altura livre menor que 2,10 m ?	Não	-
P_11	O Passeio está no padrão da SMPU ?	Não	0
P_12	A testada possui prática de estacionamento sobre o passeio ?	Não	10
P_13	Existe algum dispositivo de Drenagem sobre a calçada ?	Não	0
P_14	Existe PED em frente a testada ?	Não	-
P_15	Existe FTP em frente a testada ?	Sim	-
P_16	Classificação geral da calçada pelo pesquisador.	Regular	5
