# Lote 4 - Rota: Raja Gabágia

**FRATAR**  
ENGENHARIA CONSULTIVA

Diagnóstico da Calçada	Qualidade do Serviço	
Endereço: Av. Olegário Maciel, s/nº Data do Registro: 05/11/2019 13:34:38 Num. Lote CTM: 10096800120	<b>80</b>	<b>B</b>

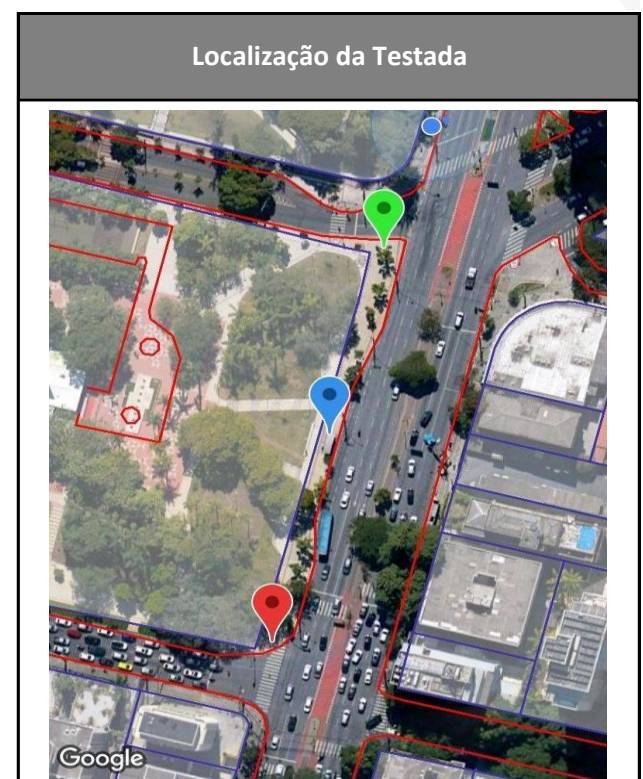
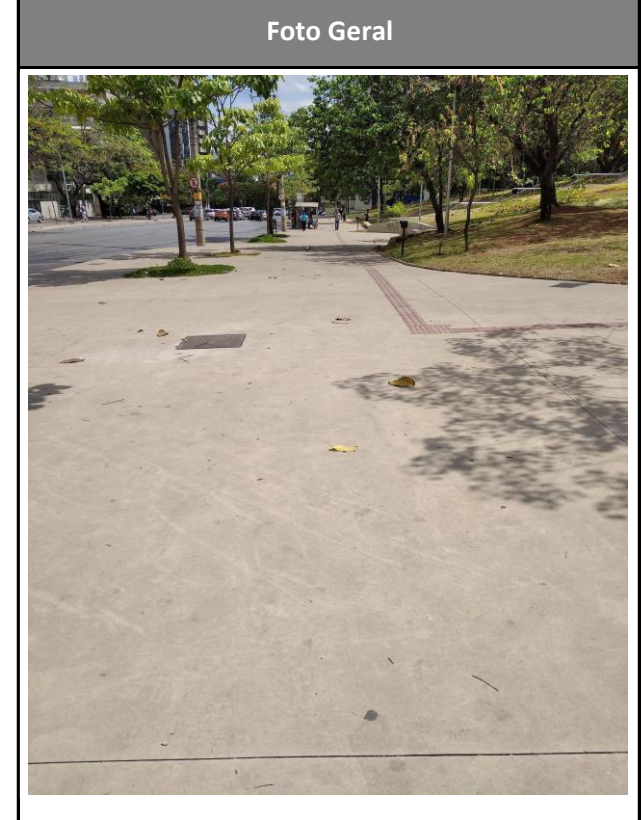
ID	Itens Avaliados	Respostas	Nota
P_1	O Mobiliário urbano está dentro da faixa de serviço de 70 cm ?	Sim	-
P_2	Qual a largura livre do Passeio ?	Acima de 1.50 m	10
P_3	Tipo de revestimento da calçada ?	Concreto	10
P_4	Existencia de Buracos ?	Nenhum	10
P_5	Condições Gerais do Piso e meio-fio da calçada ?	Ótimo(a)	10
P_6	Presença de desniveis ?	Nenhum	10
P_7	Tem rebaixamento de calçada para Pedestre ?	Sim	10
P_8	Possui piso tátil ao longo da Calçada ?	Sim	-
P_9	A calçada Possui Rebaixamento de Veiculos correto ?	N.A	0
P_10	Existencia de altura livre menor que 2,10 m ?	Não	-
P_11	O Passeio está no padrao da SMPU ?	Não	0
P_12	A testada possui prática de estacionamento sobre o passeio ?	Não	10
P_13	Existe algum dispositivo de Drenagem sobre a calçada ?	Não	0
P_14	Existe PED em frente a testada ?	Sim	-
P_15	Existe FTP em frente a testada ?	Sim	-
P_16	Classificação geral da calçada pelo pesquisador.	Ótimo(a)	10

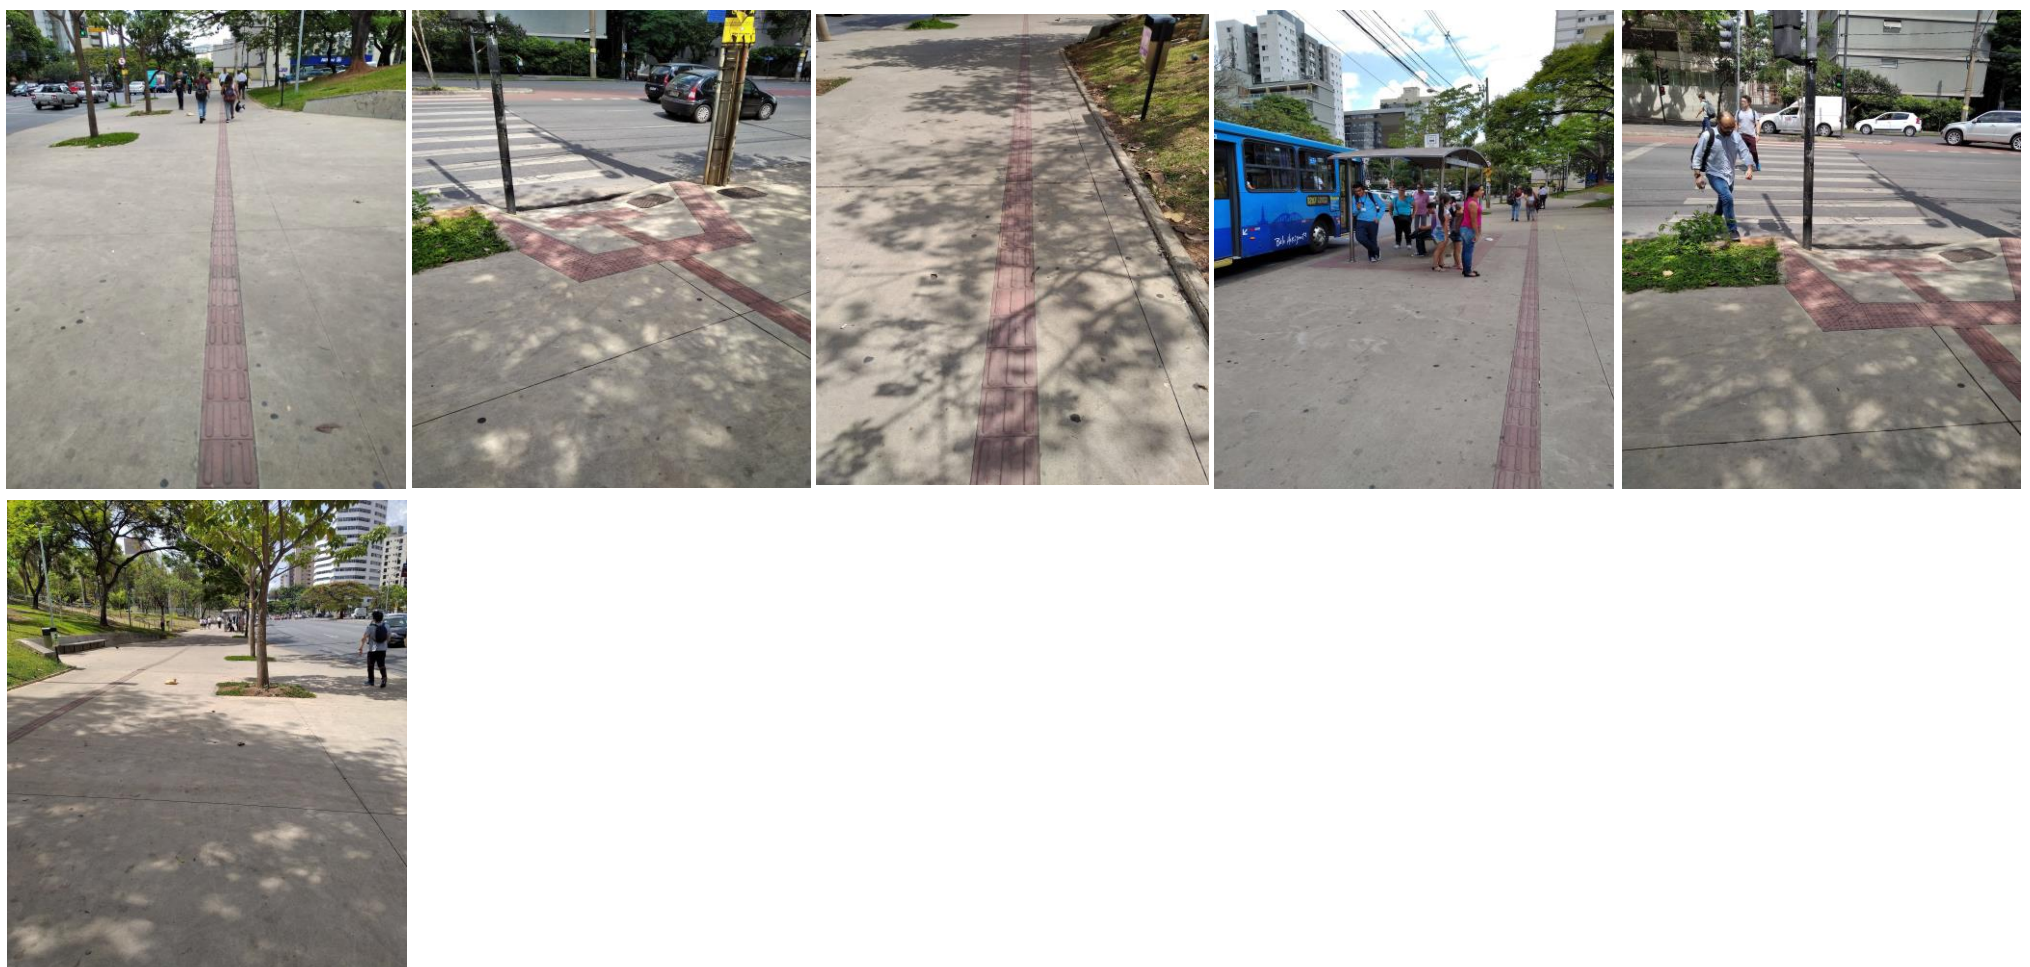
## Fotos Complementares - Detalhes do Passeio

ID	Itens Avaliados	Respostas	Nota
P_7_1	Qual tipo do Rebaixo ?	Rebaixo Tipo 1 (trapézio)	0
P_7_1_1	Se for do Tipo 1, Passeio possui largura livre de 1,2 m ?	Sim	0
P_7_1_2	Se for do Tipo 1, O rebaixo tem abas conforme a norma ?	N.A	0
P_7_2	A rampa do rebaixo tem Inclinação da norma (8,33%) ?	Sim	0
P_7_3	O rebaixo possui piso tátil ?	Tem piso de alerta e direcional	0
P_7_3_1	O piso tátil de alerta e direcional do rebaixo está conforme a norma ?	Sim	0
P_8_1	O piso tátil está no eixo da faixa livre ?	Não	0
P_8_2	Se tem uma leve mudança de direção está conforme a norma ?	Não	0
P_8_3	Se tem mudança de direção de 90º ou maior está conforme a norma ?	0	0
P_8_4	Se tem mudança de direção de três faixas direcionais está conforme a norma ?	0	0
P_8_5	Se tem mudança de direção de quatro faixas direcionais está conforme a norma?	0	0
P_8_6	Tem piso tátil em pontos de ônibus conforme a norma?	Sim	0
P_8_7	O piso tátil tem conexão com os lotes vizinhos?	Sim	0

P_8_8	O piso tátil está em boas condições aparentes?	Sim	0
P_8_9	O piso tátil apresenta desenho com bom senso?	Sim	0
P_13_1	Dispositivo de Drenagem está devidamente instalado e bem conservado?	0	0
P_13_2	Dispositivo de Drenagem oferece risco para caminhamento seguro de pedestre?	0	0
