Diagnóstico da Calçada	Qualidade do Serviço	
Endereço: Av. Portugal, 790	61	C
Data do Registro: 16/11/2019 10:29:01		
Num. Lote CTM: 200011602760

Diagnóstico da Calçada	Qualidade do Serviço		Complemento do Diagnóstico
Endereço: Av. Portugal, 790 Data do Registro: 16/11/2019 10:29:01 Num. Lote CTM: 200011602760	61	C

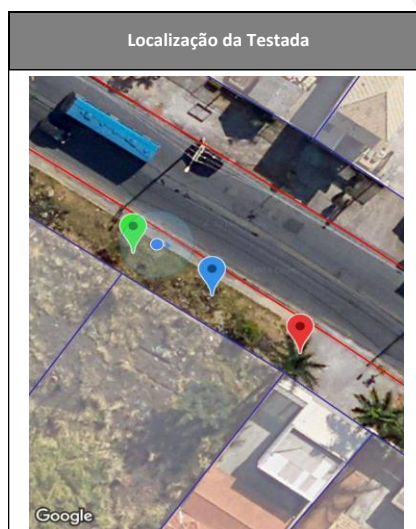
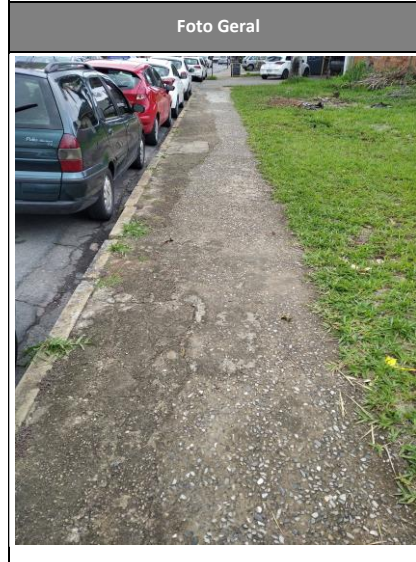
ID	Itens Avaliados	Respostas	Nota
P_1	O Mobiliário urbano está dentro da faixa de serviço de 70 cm ?	Sim	-
P_2	Qual a largura livre do Passeio ?	Entre 1.20 m e 1.50 m	6
P_3	Tipo de revestimento da calçada ?	Concreto	10
P_4	Existência de Buracos ?	Poucos	5
P_5	Condições Gerais do Piso e meio-fio da calçada ?	Regular	5
P_6	Presença de desníveis ?	Nenhum	10
P_7	Tem rebaixamento de calçada para Pedestre ?	Não	10
P_8	Possui piso tátil ao longo da Calçada ?	Não	-
P_9	A calçada Possui Rebaixamento de Veículos correto ?	N.A	0
P_10	Existência de altura livre menor que 2,10 m ?	Não	-
P_11	O Passeio está no padrão da SMPU ?	Não	0
P_12	A testada possui prática de estacionamento sobre o passeio ?	Não	10
P_13	Existe algum dispositivo de Drenagem sobre a calçada ?	Não	0
P_14	Existe PED em frente a testada ?	Não	-
P_15	Existe FTP em frente a testada ?	Não	-
P_16	Classificação geral da calçada pelo pesquisador.	Regular	5
