# Lote 4 - Rota: Contorno

Diagnóstico da Calçada	Qualidade do Serviço	
Endereço: Av.Contorno, 7179	<b>63</b>	<b>C</b>
Data do Registro: 31/10/2019 16:18:22		
Num. Lote CTM: 90043700565

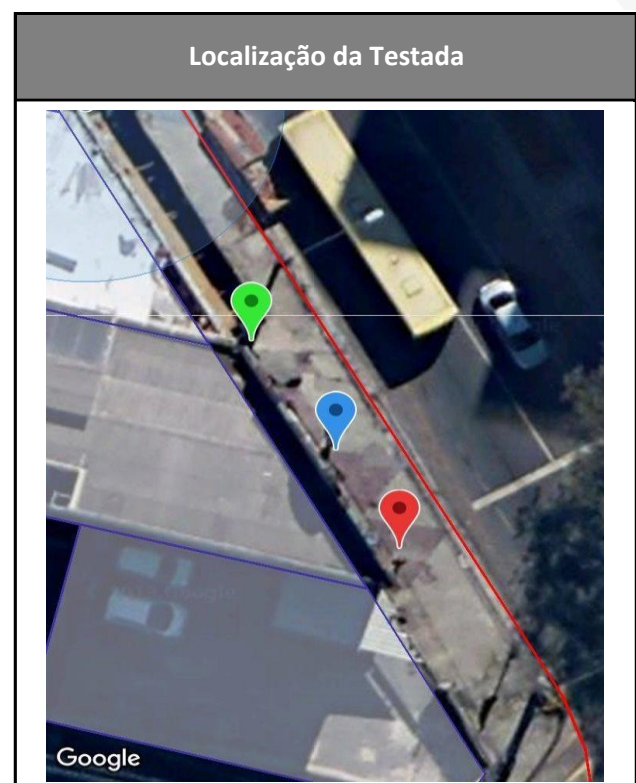
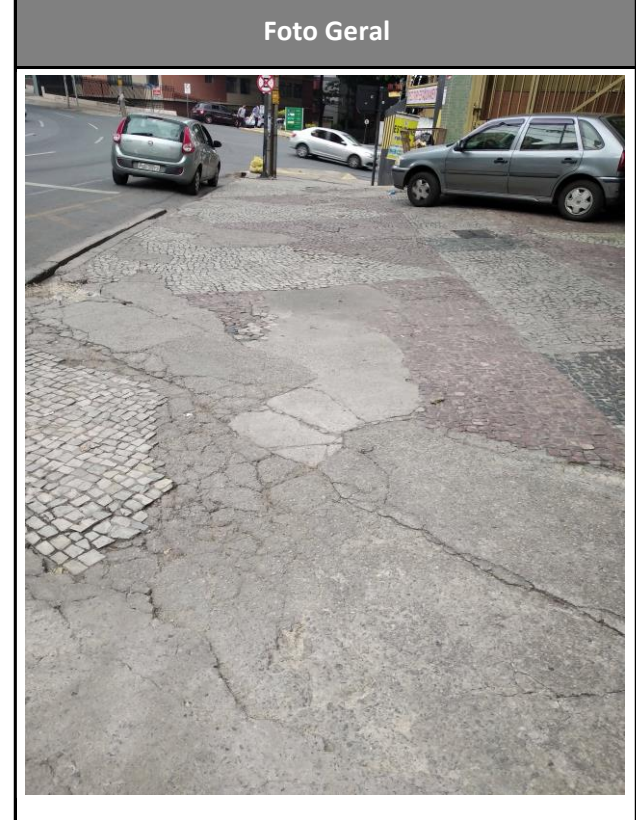
ID	Itens Avaliados	Respostas	Nota
P_1	O Mobiliário urbano está dentro da faixa de serviço de 70 cm ?	Sim	-
P_2	Qual a largura livre do Passeio ?	Acima de 1.50 m	10
P_3	Tipo de revestimento da calçada ?	Pedra Portuguesa	8
P_4	Existencia de Buracos ?	Poucos	5
P_5	Condições Gerais do Piso e meio-fio da calçada ?	Regular	5
P_6	Presença de desniveis ?	Nenhum	10
P_7	Tem rebaixamento de calçada para Pedestre ?	Não	10
P_8	Possui piso tátil ao longo da Calçada ?	Não	-
P_9	A calçada Possui Rebaixamento de Veiculos correto ?	Não	0
P_10	Existencia de altura livre menor que 2,10 m ?	Não	-
P_11	O Passeio está no padrao da SMPU ?	Não	0
P_12	A testada possui prática de estacionamento sobre o passeio ?	Não	10
P_13	Existe algum dispositivo de Drenagem sobre a calçada ?	Não	0
P_14	Existe PED em frente a testada ?	Não	-
P_15	Existe FTP em frente a testada ?	Não	-
P_16	Classificação geral da calçada pelo pesquisador.	Regular	5
