Lote 1 - Rota: Padre Pedro Pinto

Diagnóstico da Calçada	Qualidade do Serviço	
Endereço: Rua Padre Pedro Pinto, s/nº	72	B
Data do Registro: 22/11/2019 09:40:05		
Num. Lote CTM: 190398400145

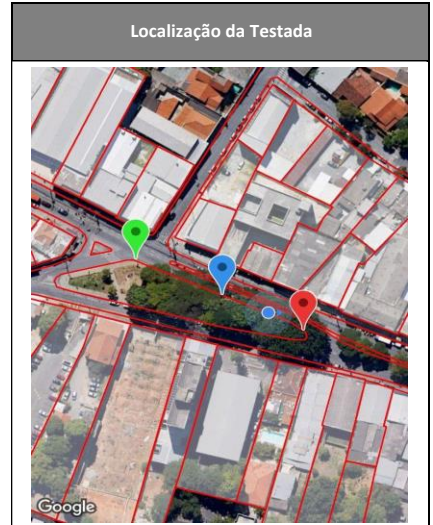
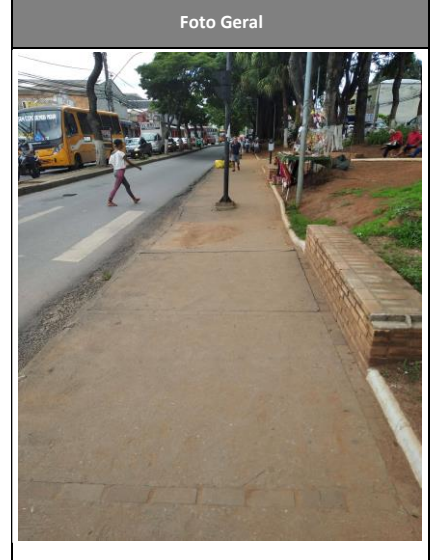
ID	Itens Avaliados	Respostas	Nota
P_1	O Mobiliário urbano está dentro da faixa de serviço de 70 cm ?	Não	-
P_2	Qual a largura livre do Passeio ?	Entre 0.80 m e 1.20 m	4
P_3	Tipo de revestimento da calçada ?	Concreto	10
P_4	Existência de Buracos ?	Nenhum	10
P_5	Condições Gerais do Piso e meio-fio da calçada ?	Ótimo(a)	10
P_6	Presença de desníveis ?	Nenhum	10
P_7	Tem rebaixamento de calçada para Pedestre ?	Sim	8
P_8	Possui piso tátil ao longo da Calçada ?	Não	-
P_9	A calçada Possui Rebaixamento de Veículos correto ?	N.A	0
P_10	Existência de altura livre menor que 2,10 m ?	Não	-
P_11	O Passeio está no padrão da SMPU ?	Não	0
P_12	A testada possui prática de estacionamento sobre o passeio ?	Não	10
P_13	Existe algum dispositivo de Drenagem sobre a calçada ?	Não	0
P_14	Existe PED em frente a testada ?	Não	-
P_15	Existe FTP em frente a testada ?	Sim	-
P_16	Classificação geral da calçada pelo pesquisador.	Ótimo(a)	10
