Diagnóstico da Calçada	Qualidade do Serviço	
Endereço: Av. Portugal, 941 Data do Registro: 19/11/2019 13:33:24 Num. Lote CTM: 200064900030	66	C

Diagnóstico da Calçada	Qualidade do Serviço		Complemento do Diagnóstico
Endereço: Av. Portugal, 941 Data do Registro: 19/11/2019 13:33:24 Num. Lote CTM: 200064900030	66	C

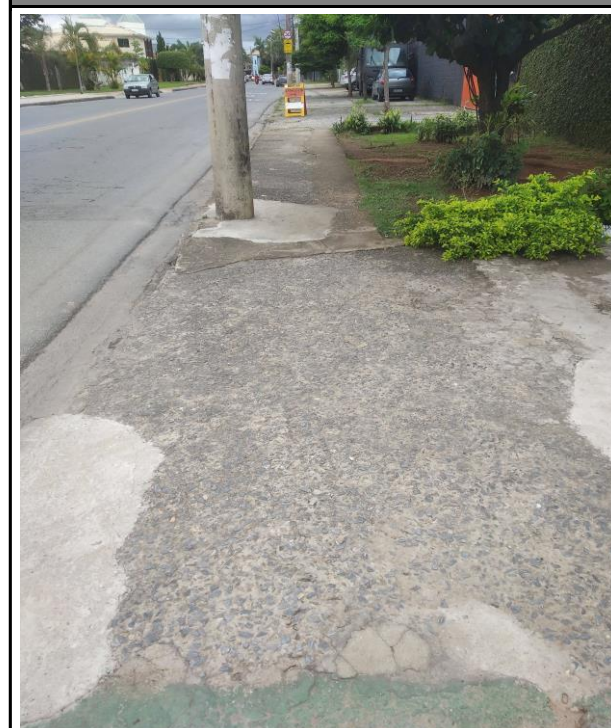
Foto Geral

ID	Itens Avaliados	Respostas	Nota
P_1	O Mobiliário urbano está dentro da faixa de serviço de 70 cm ?	Sim	-
P_2	Qual a largura livre do Passeio ?	Entre 1.20 m e 1.50 m	6
P_3	Tipo de revestimento da calçada ?	Concreto	10
P_4	Existencia de Buracos ?	Nenhum	10
P_5	Condições Gerais do Piso e meio-fio da calçada ?	Regular	5
P_6	Presença de desniveis ?	Nenhum	10
P_7	Tem rebaixamento de calçada para Pedestre ?	Não	10
P_8	Possui piso tátil ao longo da Calçada ?	Não	-
P_9	A calçada Possui Rebaixamento de Veiculos correto ?	Não	0
P_10	Existencia de altura livre menor que 2,10 m ?	Não	-
P_11	O Passeio está no padrao da SMPU ?	Não	0
P_12	A testada possui prática de estacionamento sobre o passeio ?	Não	10
P_13	Existe algum dispositivo de Drenagem sobre a calçada ?	Não	0
P_14	Existe PED em frente a testada ?	Não	-
P_15	Existe FTP em frente a testada ?	Não	-
P_16	Classificação geral da calçada pelo pesquisador.	Regular	5
