Diagnóstico da Calçada		Qualidade do Serviço	
Endereço: Rua Curitiba, 1022		<b>72</b>	<b>B</b>
Data do Registro: 12/11/2019 13:43:37			
#N/D

Diagnóstico da Calçada	Qualidade do Serviço		Complemento do Diagnóstico
Endereço: Rua Curitiba, 1022 Data do Registro: 12/11/2019 13:43:37 #N/D	72	B

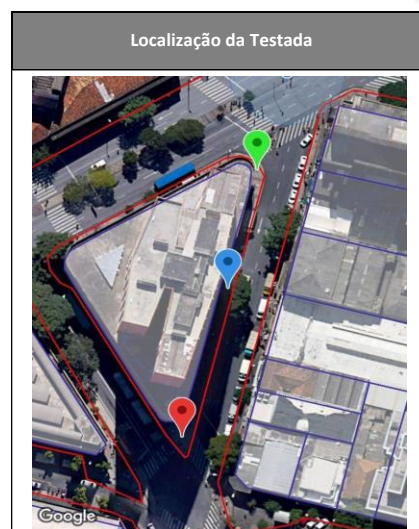
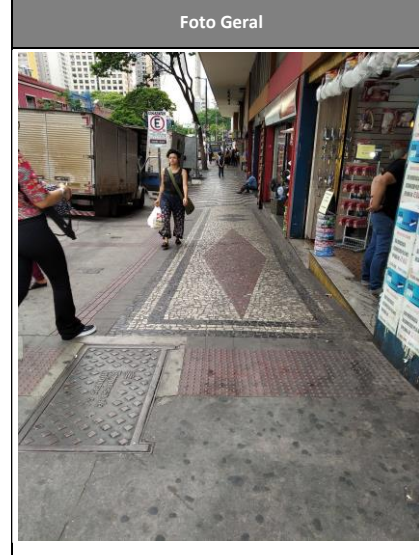
ID	Itens Avaliados	Respostas	Nota
P_1	O Mobiliário urbano está dentro da faixa de serviço de 70 cm ?	Sim	-
P_2	Qual a largura livre do Passeio ?	Acima de 1.50 m	10
P_3	Tipo de revestimento da calçada ?	Pedra Portuguesa	8
P_4	Existência de Buracos ?	Nenhum	10
P_5	Condições Gerais do Piso e meio-fio da calçada ?	Regular	5
P_6	Presença de desníveis ?	Nenhum	10
P_7	Tem rebaixamento de calçada para Pedestre ?	Sim	9
P_8	Possui piso tátil ao longo da Calçada ?	Não	-
P_9	A calçada Possui Rebaixamento de Veículos correto ?	N.A	0
P_10	Existência de altura livre menor que 2,10 m ?	Não	-
P_11	O Passeio está no padrão da SMPU ?	Não	0
P_12	A testada possui prática de estacionamento sobre o passeio ?	Não	10
P_13	Existe algum dispositivo de Drenagem sobre a calçada ?	Sim	0
P_14	Existe PED em frente a testada ?	Sim	-
P_15	Existe FTP em frente a testada ?	Sim	-
P_16	Classificação geral da calçada pelo pesquisador.	Ótimo(a)	10

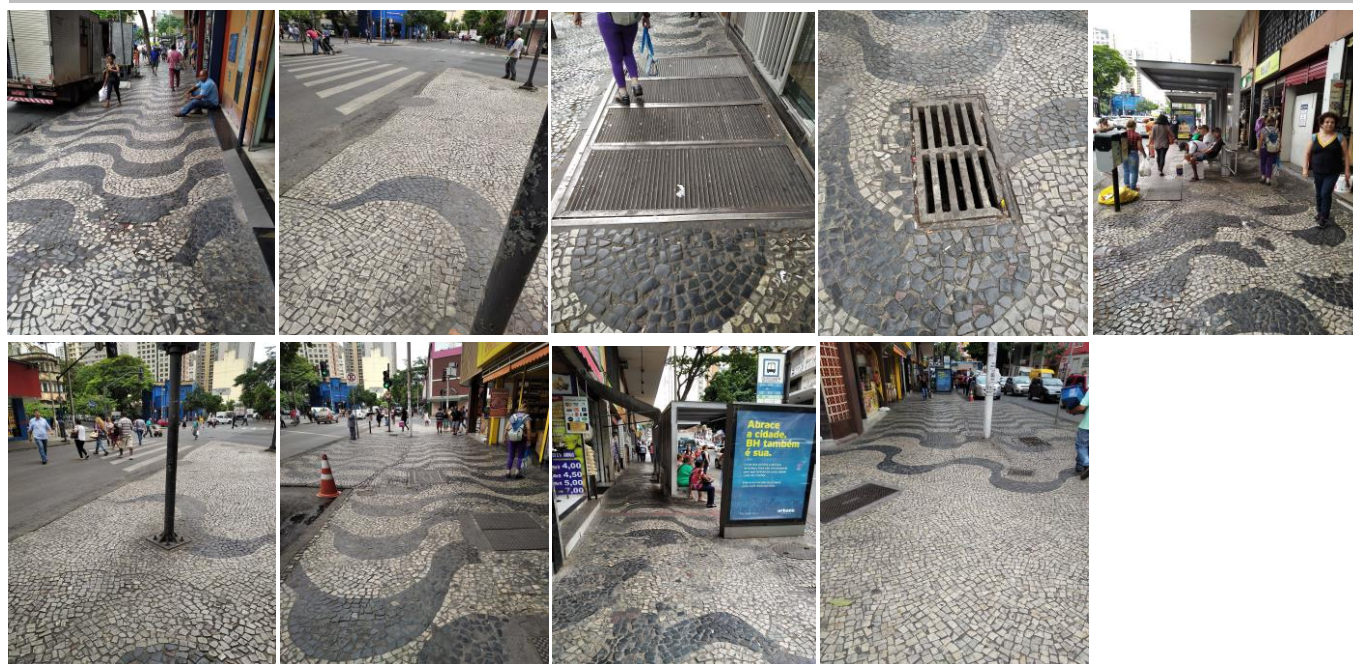
Fotos Complementares - Detalhes do Passeio

ID	Itens Avaliados	Respostas	Nota
P_7_1	Qual tipo do Rebaixo ?	Outro	0
P_7_1_1	Se for do Tipo 1, Passeio possui largura livre de 1,2 m ?	0	0
P_7_1_2	Se for do Tipo 1, O rebaixo tem abas conforme a norma ?	0	-1
P_7_2	A rampa do rebaixo tem Inclinação da norma (8,33%) ?	Sim	0
P_7_3	O rebaixo possui piso tátil ?	Não tem nenhum	-1
P_7_3_1	O piso tátil de alerta e direcional do rebaixo está conforme a norma ?	0	-1
P_8_1	O piso tátil está no eixo da faixa livre ?	0	0
P_8_2	Se tem uma leve mudança de direção está conforme a norma ?	0	0
P_8_3	Se tem mudança de direção de 90º ou maior está conforme a norma ?	0	0
P_8_4	Se tem mudança de direção de três faixas direcionais está conforme a norma ?	0	0
P_8_5	Se tem mudança de direção de quatro faixas direcionais está conforme a norma?	0	0
P_8_6	Tem piso tátil em pontos de ônibus conforme a norma?	0	0
P_8_7	O piso tátil tem conexão com os lotes vizinhos?	0	0
P_8_8	O piso tátil está em boas condições aparentes?	0	0

P_8_9	O piso tátil apresenta desenho com bom senso?	0	0
P_13_1	Dispositivo de Drenagem está devidamente instalado e bem conservado?	Sim	0
P_13_2	Dispositivo de Drenagem oferece risco para caminamento seguro de pedestre?	Não	0
