# Lote 1 - Rota: Padre Pedro Pinto

**FRATAR**  
ENGENHARIA CONSULTIVA

| Diagnóstico da Calçada | Qualidade do Serviço | |
| Endereço: Rua Padre Pedro Pinto, 1612 | <b>75</b> | <b>B</b> |

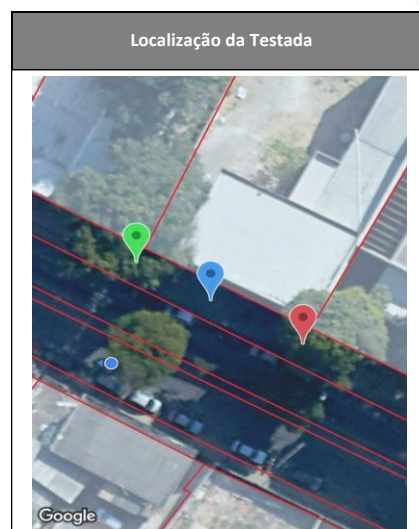
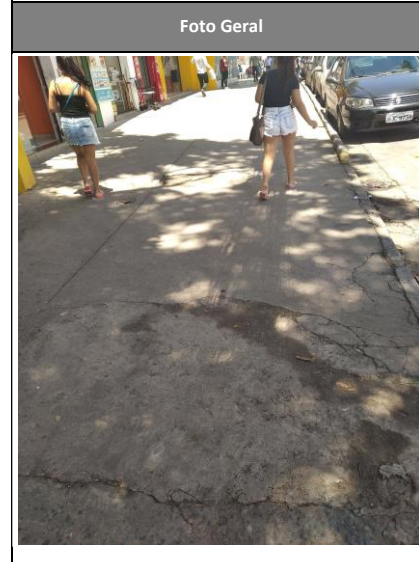
| ID | Itens Avaliados | Respostas | Nota |
|---|--|---|---|
| P_4 | Existência de Buracos ? | Poucos | 5 |
| P_5 | Condições Gerais do Piso e meio-fio da calçada ? | Regular | 5 |
| P_11 | O Passeio está no padrão da SMPU ? | Não | 0 |
| P_13 | Existe algum dispositivo de Drenagem sobre a calçada ? | Não | 0 |
| P_16 | Classificação geral da calçada pelo pesquisador. | Regular | 5 |
