Diagnóstico da Calçada	Qualidade do Serviço	
Endereço: Rua Curitiba, 904	75	B
Data do Registro: 12/11/2019 13:32:33		
#N/D

Diagnóstico da Calçada	Qualidade do Serviço		Complemento do Diagnóstico
Endereço: Rua Curitiba, 904 Data do Registro: 12/11/2019 13:32:33 #N/D	75	B

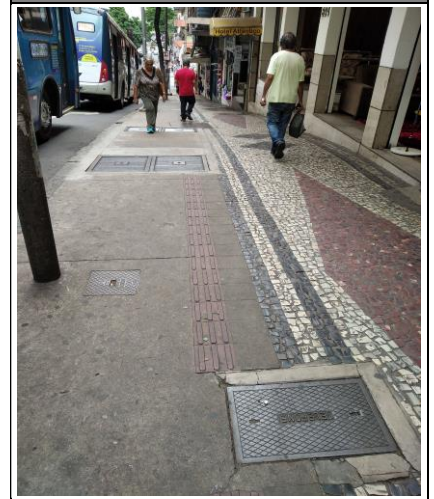
Foto Geral

ID	Itens Avaliados	Respostas	Nota
P_1	O Mobiliário urbano está dentro da faixa de serviço de 70 cm ?	Sim	-
P_2	Qual a largura livre do Passeio ?	Acima de 1.50 m	10
P_3	Tipo de revestimento da calçada ?	Pedra Portuguesa	8
P_4	Existência de Buracos ?	Nenhum	10
P_5	Condições Gerais do Piso e meio-fio da calçada ?	Ótimo(a)	10
P_6	Presença de desníveis ?	Nenhum	10
P_7	Tem rebaixamento de calçada para Pedestre ?	Não	10
P_8	Possui piso tátil ao longo da Calçada ?	Sim	-
P_9	A calçada Possui Rebaixamento de Veículos correto ?	N.A	0
P_10	Existência de altura livre menor que 2,10 m ?	Não	-
P_11	O Passeio está no padrão da SMPU ?	Não	0
P_12	A testada possui prática de estacionamento sobre o passeio ?	Não	10
P_13	Existe algum dispositivo de Drenagem sobre a calçada ?	Sim	0
P_14	Existe PED em frente a testada ?	Não	-
P_15	Existe FTP em frente a testada ?	Não	-
P_16	Classificação geral da calçada pelo pesquisador.	Ótimo(a)	10
