Diagnóstico da Calçada	Qualidade do Serviço	
Endereço: Av. Portugal, 1750	71	B
Data do Registro: 16/11/2019 11:58:29		
Num. Lote CTM: 200010300610

Diagnóstico da Calçada	Qualidade do Serviço		Complemento do Diagnóstico
Endereço: Av. Portugal, 1750 Data do Registro: 16/11/2019 11:58:29 Num. Lote CTM: 200010300610	71	B

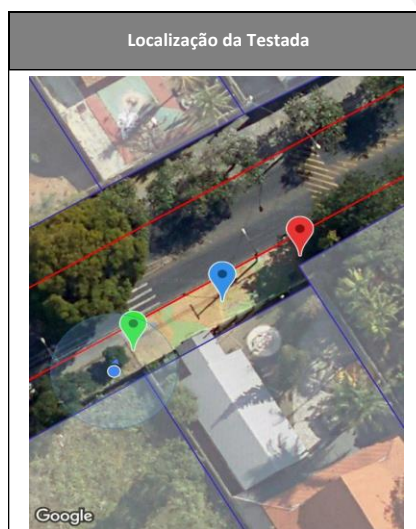
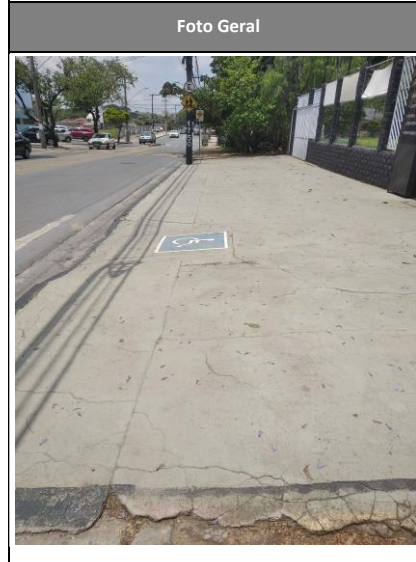
ID	Itens Avaliados	Respostas	Nota
P_1	O Mobiliário urbano está dentro da faixa de serviço de 70 cm ?	Sim	-
P_2	Qual a largura livre do Passeio ?	Acima de 1.50 m	10
P_3	Tipo de revestimento da calçada ?	Concreto	10
P_4	Existência de Buracos ?	Nenhum	10
P_5	Condições Gerais do Piso e meio-fio da calçada ?	Ótimo(a)	10
P_6	Presença de desníveis ?	Médio	3
P_7	Tem rebaixamento de calçada para Pedestre ?	Sim	8
P_8	Possui piso tátil ao longo da Calçada ?	Não	-
P_9	A calçada Possui Rebaixamento de Veículos correto ?	Não	0
P_10	Existência de altura livre menor que 2,10 m ?	Não	-
P_11	O Passeio está no padrão da SMPU ?	Não	0
P_12	A testada possui prática de estacionamento sobre o passeio ?	Não	10
P_13	Existe algum dispositivo de Drenagem sobre a calçada ?	Não	0
P_14	Existe PED em frente a testada ?	Não	-
P_15	Existe FTP em frente a testada ?	Sim	-
P_16	Classificação geral da calçada pelo pesquisador.	Ótimo(a)	10

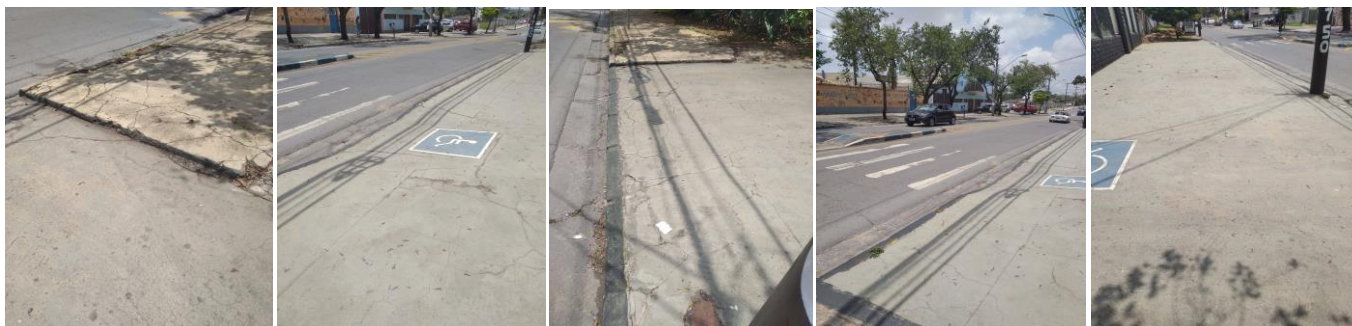
Fotos Complementares - Detalhes do Passeio

ID	Itens Avaliados	Respostas	Nota
P_7_1	Qual tipo do Rebaixo ?	Rebaixo Tipo 1 (trapézio)	0
P_7_1_1	Se for do Tipo 1, Passeio possui largura livre de 1,2 m ?	Sim	-3
P_7_1_2	Se for do Tipo 1, O rebaixo tem abas conforme a norma ?	Não	-1
P_7_2	A rampa do rebaixo tem Inclinação da norma (8,33%) ?	Sim	0
P_7_3	O rebaixo possui piso tátil ?	Não tem nenhum	-1
P_7_3_1	O piso tátil de alerta e direcional do rebaixo está conforme a norma ?	0	-1
P_8_1	O piso tátil está no eixo da faixa livre ?	0	0
P_8_2	Se tem uma leve mudança de direção está conforme a norma ?	0	0
P_8_3	Se tem mudança de direção de 90º ou maior está conforme a norma ?	0	0
P_8_4	Se tem mudança de direção de três faixas direcionais está conforme a norma ?	0	0
P_8_5	Se tem mudança de direção de quatro faixas direcionais está conforme a norma?	0	0
P_8_6	Tem piso tátil em pontos de ônibus conforme a norma?	0	0
P_8_7	O piso tátil tem conexão com os lotes vizinhos?	0	0

P_8_8	O piso tátil está em boas condições aparentes?	0	0
P_8_9	O piso tátil apresenta desenho com bom senso?	0	0
P_13_1	Dispositivo de Drenagem está devidamente instalado e bem conservado?	0	0
P_13_2	Dispositivo de Drenagem oferece risco para caminamento seguro de pedestre?	0	0
