Diagnóstico da Calçada	Qualidade do Serviço	
Endereço: Rua Conceição do Mato Dentro, 297	69	C
Data do Registro: 28/10/2019 13:45:33		
Num. Lote CTM: 140121000405

Diagnóstico da Calçada	Qualidade do Serviço		Complemento do Diagnóstico
Endereço: Rua Conceição do Mato Dentro, 297	69	C	
Data do Registro: 28/10/2019 13:45:33			
Num. Lote CTM: 140121000405

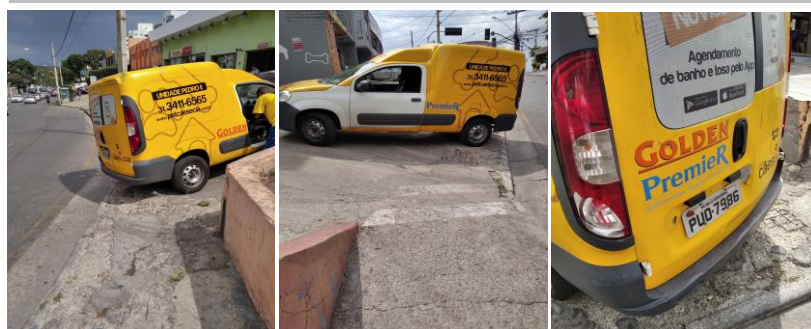
Fotos Complementares - Detalhes do Passeio

ID	Itens Avaliados	Respostas	Nota
P_1	O Mobiliario urbano está dentro da faixa de serviço de 70 cm ?	Sim	-
P_2	Qual a largura livre do Passeio ?	Entre 0.80 m e 1.20 m	4
P_3	Tipo de revestimento da caçada ?	Concreto	10
P_4	Existencia de Buracos ?	Nenhum	10
P_5	Condições Gerais do Piso e meio-fio da calçada ?	Ótimo(a)	10
P_6	Presença de desníveis ?	Nenhum	10
P_7	Tem rebaixamento de calçada para Pedestre ?	Não	10
P_8	Possui piso tátil ao longo da Calçada ?	Não	-
P_9	A calçada Possui Rebaixamento de Veiculos correto ?	Sim	10
P_10	Existencia de altura livre menor que 2,10 m ?	Não	-
P_11	O Passeio está no padrao da SMPU ?	Não	0
P_12	A testada possui prática de estacionamento sobre o passeio ?	Sim	0
P_13	Existe algum dispositivo de Drenagem sobre a calçada ?	Não	0
P_14	Existe PED em frente a testada ?	Não	-
P_15	Existe FTP em frente a testada ?	Não	-
P_16	Classificação geral da calçada pelo pesquisador.	Regular	5
