Diagnóstico da Calçada	Qualidade do Serviço	
Endereço: Av. Olegário Maciel, 1195	62	C
Data do Registro: 05/11/2019 11:52:51		
Num. Lote CTM: 10289000175

Diagnóstico da Calçada	Qualidade do Serviço		Complemento do Diagnóstico
Endereço: Av. Olegário Maciel, 1195 Data do Registro: 05/11/2019 11:52:51 Num. Lote CTM: 10289000175	62	C

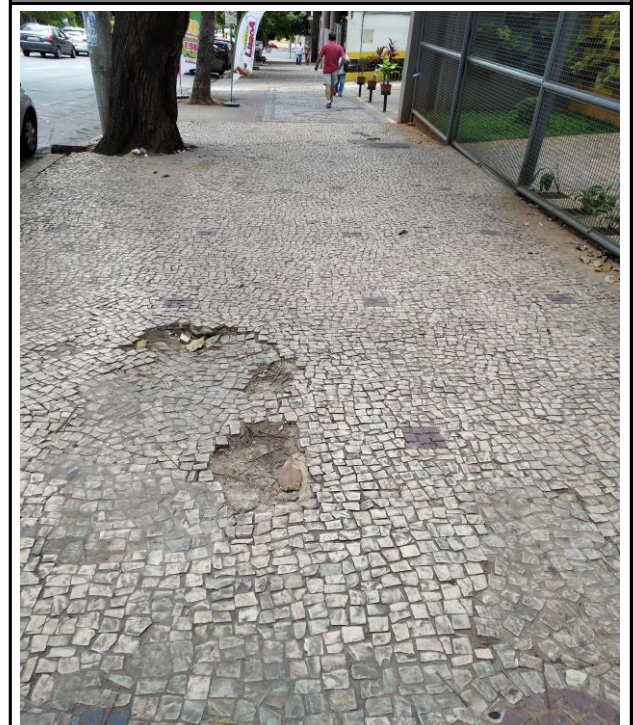
Foto Geral

ID	Itens Avaliados	Respostas	Nota
P_1	O Mobiliário urbano está dentro da faixa de serviço de 70 cm ?	Sim	-
P_2	Qual a largura livre do Passeio ?	Acima de 1.50 m	10
P_3	Tipo de revestimento da calçada ?	Pedra Portuguesa	8
P_4	Existencia de Buracos ?	Poucos	5
P_5	Condições Gerais do Piso e meio-fio da calçada ?	Regular	5
P_6	Presença de desniveis ?	Nenhum	10
P_7	Tem rebaixamento de calçada para Pedestre ?	Sim	9
P_8	Possui piso tátil ao longo da Calçada ?	Não	-
P_9	A calçada Possui Rebaixamento de Veiculos correto ?	Não	0
P_10	Existencia de altura livre menor que 2,10 m ?	Não	-
P_11	O Passeio está no padrao da SMPU ?	Não	0
P_12	A testada possui prática de estacionamento sobre o passeio ?	Não	10
P_13	Existe algum dispositivo de Drenagem sobre a calçada ?	Não	0
P_14	Existe PED em frente a testada ?	Não	-
P_15	Existe FTP em frente a testada ?	Não	-
P_16	Classificação geral da calçada pelo pesquisador.	Regular	5

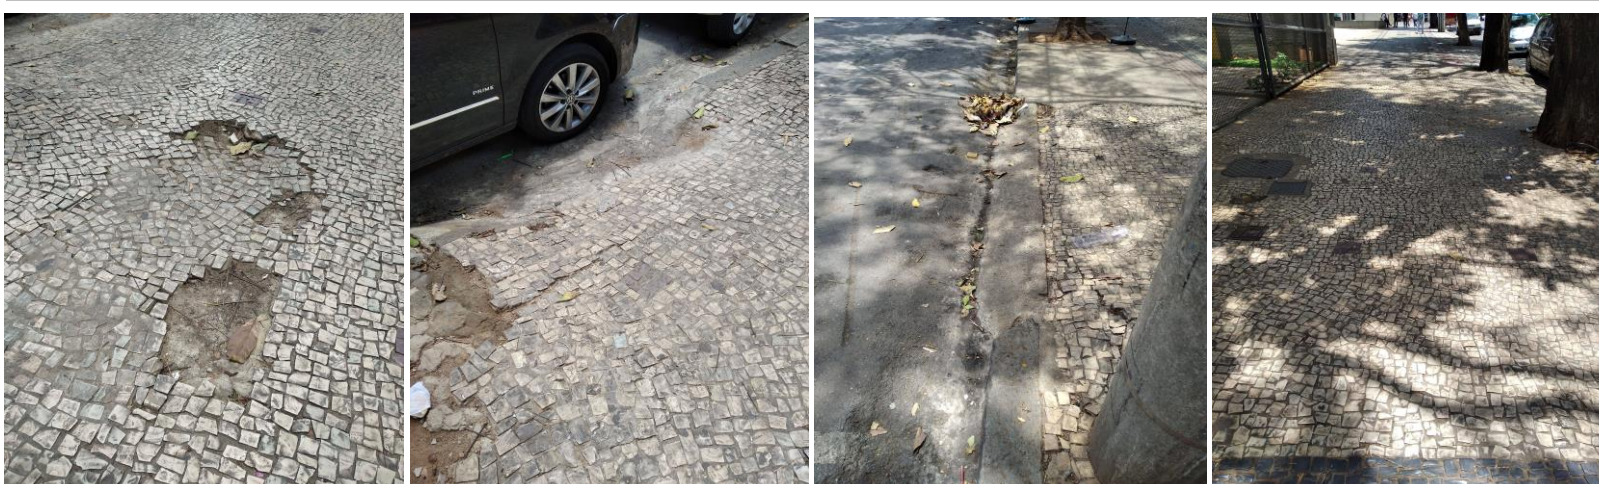
Fotos Complementares - Detalhes do Passeio

ID	Itens Avaliados	Respostas	Nota
P_7_1	Qual tipo do Rebaixo ?	Outro	0
P_7_1_1	Se for do Tipo 1, Passeio possui largura livre de 1,2 m ?	0	0
P_7_1_2	Se for do Tipo 1, O rebaixo tem abas conforme a norma ?	0	0
P_7_2	A rampa do rebaixo tem Inclinação da norma (8,33%) ?	Sim	0
P_7_3	O rebaixo possui piso tátil ?	Não tem nenhum	0
P_7_3_1	O piso tátil de alerta e direcional do rebaixo está conforme a norma ?	0	0
P_8_1	O piso tátil está no eixo da faixa livre ?	0	0
P_8_2	Se tem uma leve mudança de direção está conforme a norma ?	0	0
P_8_3	Se tem mudança de direção de 90º ou maior está conforme a norma ?	0	0
P_8_4	Se tem mudança de direção de três faixas direcionais está conforme a norma ?	0	0
P_8_5	Se tem mudança de direção de quatro faixas direcionais está conforme a norma?	0	0
P_8_6	Tem piso tátil em pontos de ônibus conforme a norma?	0	0
P_8_7	O piso tátil tem conexão com os lotes vizinhos?	0	0
P_8_8	O piso tátil está em boas condições aparentes?	0	0

P_8_9	O piso tátil apresenta desenho com bom senso?	0	0
P_13_1	Dispositivo de Drenagem está devidamente instalado e bem conservado?	0	0
P_13_2	Dispositivo de Drenagem oferece risco para caminhamento seguro de pedestre?	0	0
