Lote 4 - Rota: Contorno

Diagnóstico da Calçada	Qualidade do Serviço	
Endereço: Av.Contorno, s/nº Data do Registro: 29/10/2019 11:06:45 Num. Lote CTM: 10538100060	75	B

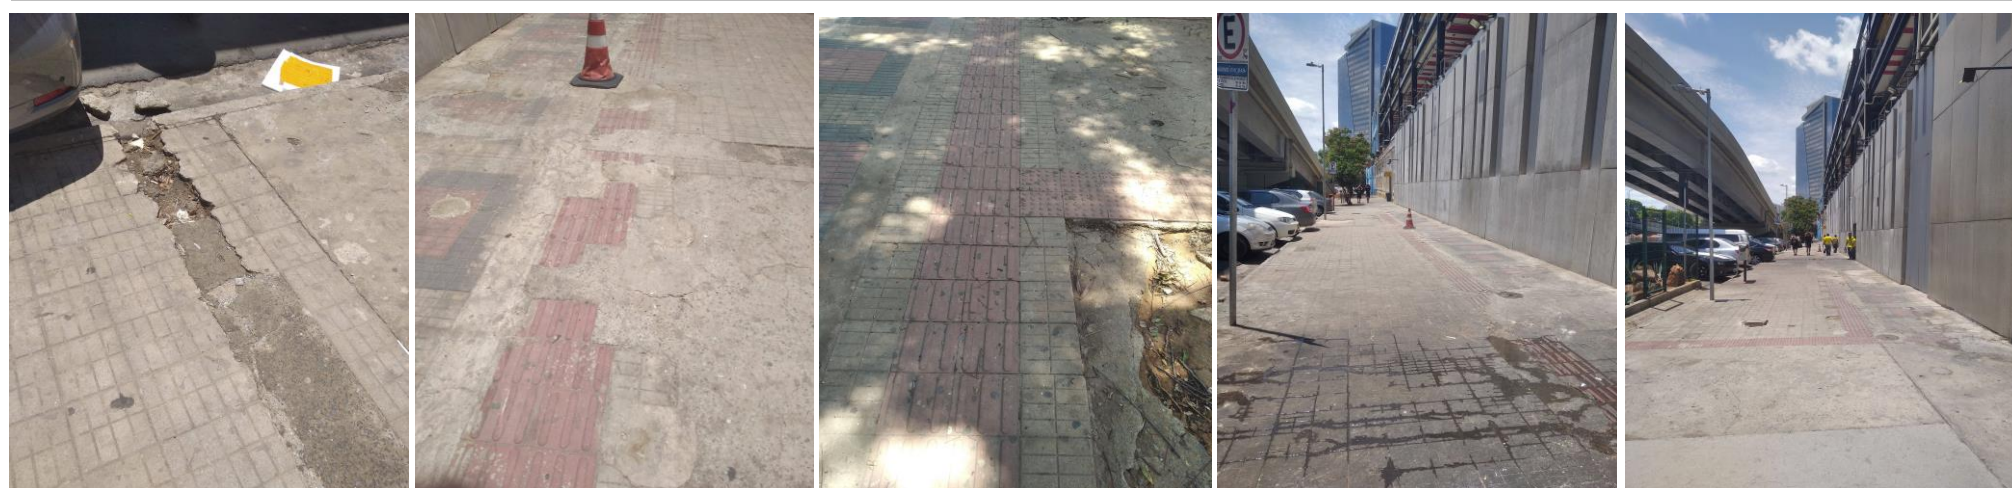
Fotos Complementares - Detalhes do Passeio

ID	Itens Avaliados	Respostas	Nota
P_1	O Mobiliário urbano está dentro da faixa de serviço de 70 cm ?	Sim	-
P_2	Qual a largura livre do Passeio ?	Acima de 1.50 m	10
P_3	Tipo de revestimento da calçada ?	Concreto	10
P_4	Existencia de Buracos ?	Poucos	5
P_5	Condições Gerais do Piso e meio-fio da calçada ?	Ótimo(a)	10
P_6	Presença de desniveis ?	Nenhum	10
P_7	Tem rebaixamento de calçada para Pedestre ?	Não	10
P_8	Possui piso tátil ao longo da Calçada ?	Sim	-
P_9	A calçada Possui Rebaixamento de Veiculos correto ?	N.A	0
P_10	Existencia de altura livre menor que 2,10 m ?	Não	-
P_11	O Passeio está no padrao da SMPU ?	Não	0
P_12	A testada possui prática de estacionamento sobre o passeio ?	Não	10
P_13	Existe algum dispositivo de Drenagem sobre a calçada ?	Não	0
P_14	Existe PED em frente a testada ?	Não	-
P_15	Existe FTP em frente a testada ?	Não	-
P_16	Classificação geral da calçada pelo pesquisador.	Ótimo(a)	10
