Diagnóstico da Calçada	Qualidade do Serviço	
Endereço: Av. Ivaí, 1240	55	C
Data do Registro: 12/11/2019 14:59:32		
Num. Lote CTM: 130091000080

# Lote 1 - Rota: Noroeste

**FRATAR**  
ENGENHARIA CONSULTIVA

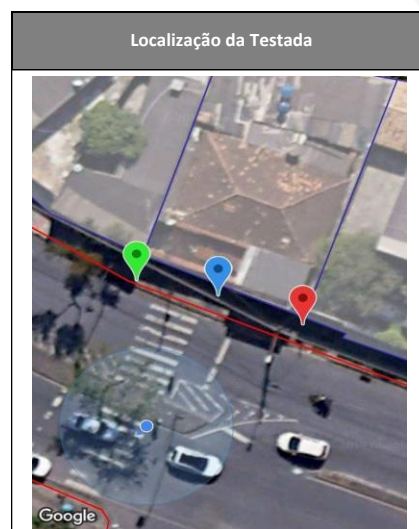
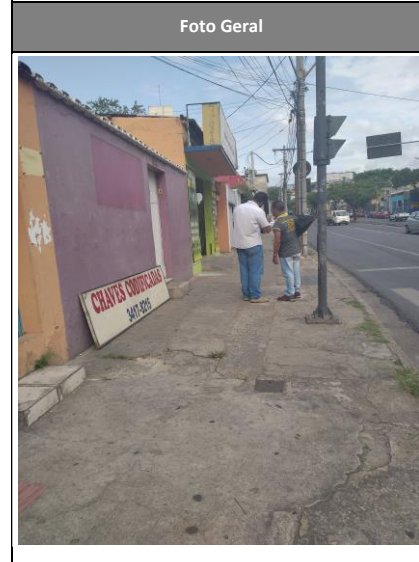
ID	Itens Avaliados	Respostas	Nota
P_1	O Mobiliário urbano está dentro da faixa de serviço de 70 cm ?	Sim	-
P_2	Qual a largura livre do Passeio ?	Acima de 1.50 m	10
P_3	Tipo de revestimento da calçada ?	Concreto	10
P_4	Existência de Buracos ?	Poucos	5
P_5	Condições Gerais do Piso e meio-fio da calçada ?	Regular	5
P_6	Presença de desníveis ?	Nenhum	10
P_7	Tem rebaixamento de calçada para Pedestre ?	Não, mas deveria ter.	0
P_8	Possui piso tátil ao longo da Calçada ?	Não	-
P_9	A calçada Possui Rebaixamento de Veículos correto ?	Não	0
P_10	Existência de altura livre menor que 2,10 m ?	Não	-
P_11	O Passeio está no padrão da SMPU ?	Não	0
P_12	A testada possui prática de estacionamento sobre o passeio ?	Não	10
P_13	Existe algum dispositivo de Drenagem sobre a calçada ?	Não	0
P_14	Existe PED em frente a testada ?	Não	-
P_15	Existe FTP em frente a testada ?	Sim	-
P_16	Classificação geral da calçada pelo pesquisador.	Regular	5
