Diagnóstico da Calçada	Qualidade do Serviço	
Endereço: Av. Ivaí, 110	60	C
Data do Registro: 12/11/2019 12:46:04		
Num. Lote CTM: 130069000090

FRATAR
ENGENHARIA CONSULTIVA

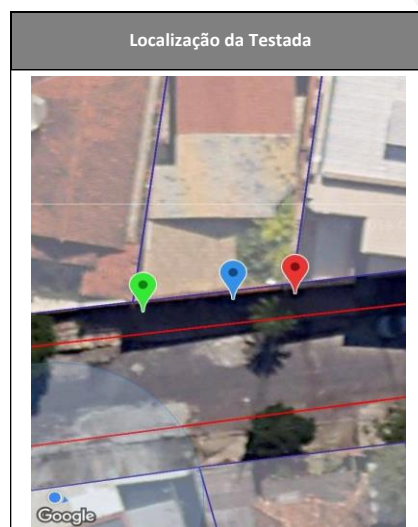
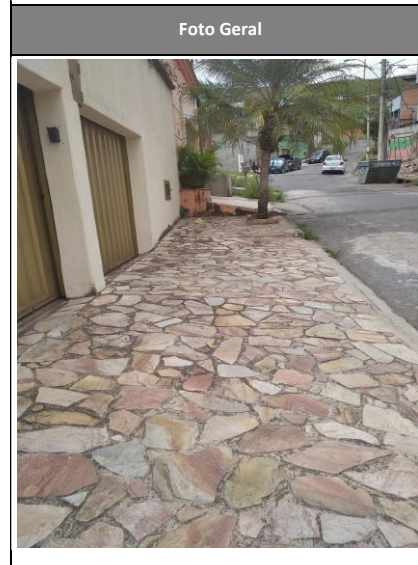
ID	Itens Avaliados	Respostas	Nota
P_1	O Mobiliário urbano está dentro da faixa de serviço de 70 cm ?	Sim	-
P_2	Qual a largura livre do Passeio ?	Acima de 1.50 m	10
P_3	Tipo de revestimento da calçada ?	Outro	0
P_4	Existência de Buracos ?	Nenhum	10
P_5	Condições Gerais do Piso e meio-fio da calçada ?	Ótimo(a)	10
P_6	Presença de desníveis ?	Severo	0
P_7	Tem rebaixamento de calçada para Pedestre ?	Não	10
P_8	Possui piso tátil ao longo da Calçada ?	Não	-
P_9	A calçada Possui Rebaixamento de Veículos correto ?	Não	0
P_10	Existência de altura livre menor que 2,10 m ?	Não	-
P_11	O Passeio está no padrão da SMPU ?	Não	0
P_12	A testada possui prática de estacionamento sobre o passeio ?	Não	10
P_13	Existe algum dispositivo de Drenagem sobre a calçada ?	Não	0
P_14	Existe PED em frente a testada ?	Não	-
P_15	Existe FTP em frente a testada ?	Não	-
P_16	Classificação geral da calçada pelo pesquisador.	Ótimo(a)	10
